Kleiner Garten zu Pompei.

Garten-Architektur der Renaissance in Italien.

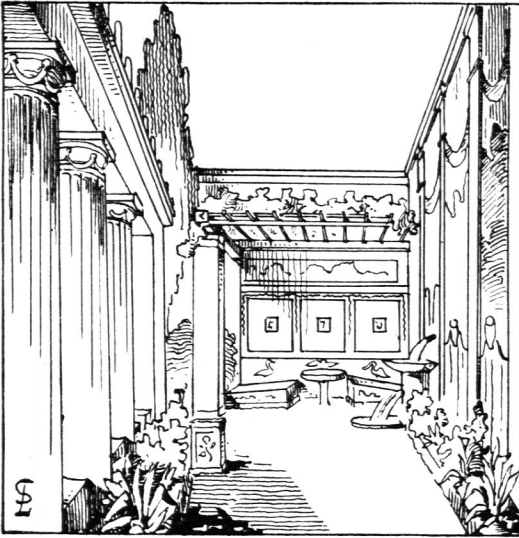
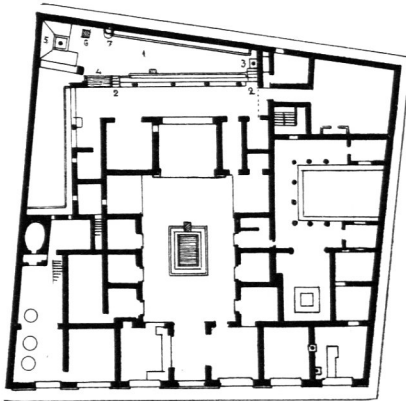
Fig. 4.

der Fuß eines steinernen Monopodiums, eines einbeinigen Tisches, dessen Platte allerdings zertrümmert ist. Ganz nahe neben der einen Bank des Triclinums und auf der Grenze der Laube steht an der Wand ein Altar 6, auf welchen man die Libationen ausgoß; etwas weiterhin springt aus der Wand ein lustiger Strahl Trinkwasser aus der städtischen Leitung 7, füllt ein Becken, in dem man wohl die Flaschen edlen Weines kühlte, und aus diesem ein zweites Becken im Boden, welches das Wasser in das Bassin 4 abführte³⁾.

»Von dem freilich sehr kleinen, aber allerliebft und interessant angelegten Garten können wir nicht umhin, unseren Lesern eine aus durchaus sicheren Elementen construirte Restauration (Fig. 4²⁾ vorzulegen, welche besser, als unsere Schilderung es vermögen würde, demselben einen Eindruck von der Anmuth dieses traulichen Plätzchens verschaffen wird. Da zur Anpflanzung von Bäumen und Geträuchern zu wenig Raum vorhanden war, hat man sich begnügt, einen unregelmäßigen, und nur ein paar Stufen über den Säulengang *1* erhabenen Sandplatz mit gemauerten Behältern für Erde zur Blumenzucht zu umgeben und die fehlenden Bäume auf die Hinterwand zu malen, wo sie, von zahlreichen, bunten Vögeln belebt, die Aussicht zu erweitern und zu begrenzen scheinen sollten; denn schwerlich wird die Täufchung durch diese gemalte »belle vue« unter freiem Himmel sehr groß gewesen sein. Zwei kleine Treppen *2* u. *2* führen an den beiden Enden in diesen Garten; neben der einen derselben befindet sich am schmalen Ende der Cisternenbrunnen *3*, von dem aus eine Wafferrinne unmittelbar hinter den Säulen gefüllt wurde, welche zum Begießen der Blumen diente und die sich am entgegengesetzten Ende in ein Bassin *4* erweiterte. Das breite Ende des Gartens nimmt ein gemauertes Triclinum *5* ein, wie wir ein ähnliches schon in einem viel kleineren Hause gefunden haben. Auch dasjenige, von dem wir hier reden, wie jenes früher besprochene, war von einer Weinlaube beschattet, wie unsere Restauration sie zeigt, was durch das Vorhandensein der Stützen und der Löcher für die Balken oder Latten der Decke unwidersprechlich erwiesen ist. In der Mitte dieser gemauerten und bemalten Ruhebänke steht noch
