Wasch-Anstalt des Krankenhauses zu Clamart⁴⁹⁾.

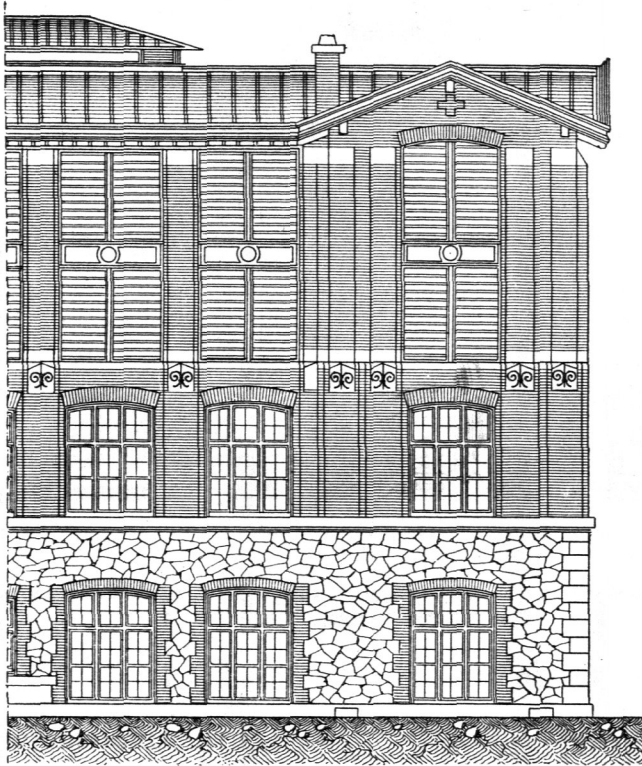
Fig. 139.

Vorderansicht.

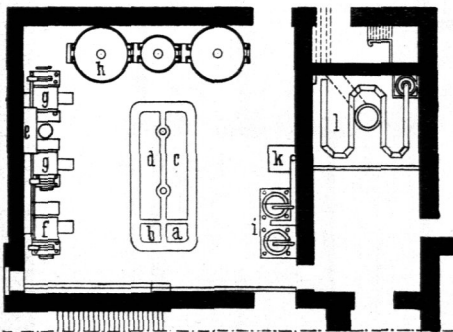
Fig. 140.

Erdgeschoss.

a, b, c, d. Gemauerter Waschbottich.
e. Behälter für heißes Wasser.

f. Spülmaschine.
g, g. Waschmaschinen.
h. Laugenbottich.

i. Zentrifuge.
k. Wäscheaufzug.
l. Trockenvorrichtung.

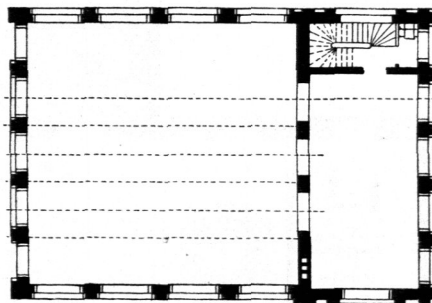
Fig. 141.

I. Obergeschoss.
