Constructions-Einzelheiten eines Volks-Braufabades in Cement-Eisenbau.

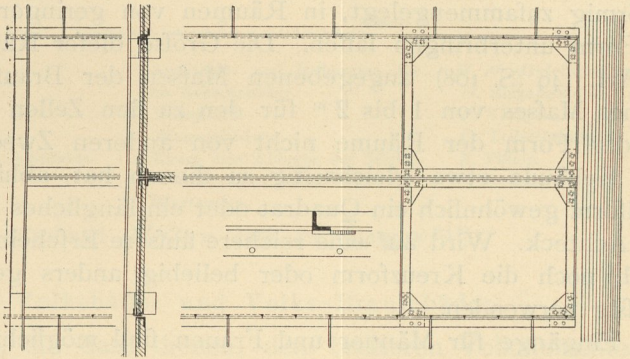
Fig. 189.

Eisengerippe
einer Thür.

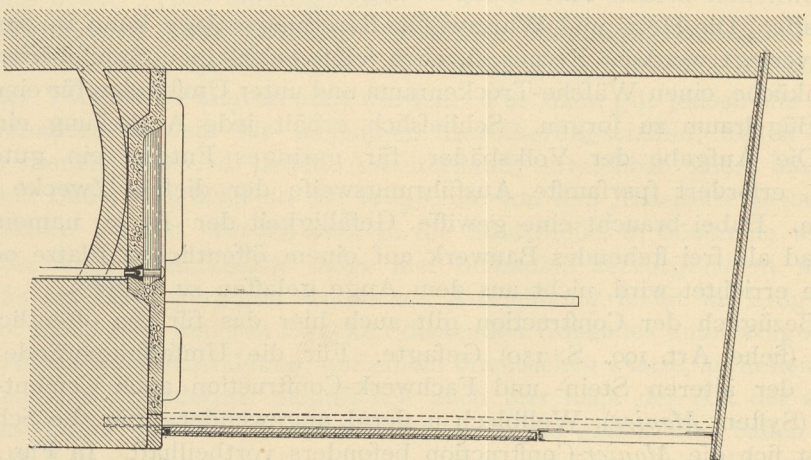
Fig. 188.

Schnitt durch die Badezellen.
