83.
Beispiel
VI.

85.
Beispiel
VII.

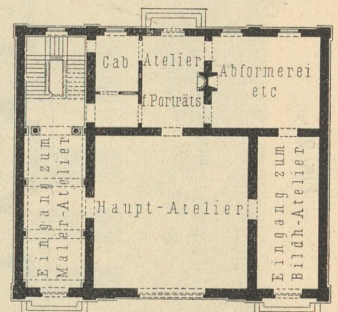
Fig. 99.

Erdgeschoss-Grundriss zu Fig. 100 u. 101⁵⁴⁾.
