Das Konzert- und Vereinshaus zu Stettin (Fig. 287 u. 288) wurde von *Schwechten* erbaut, 1883 begonnen und im Herbst 1884 eingeweiht.

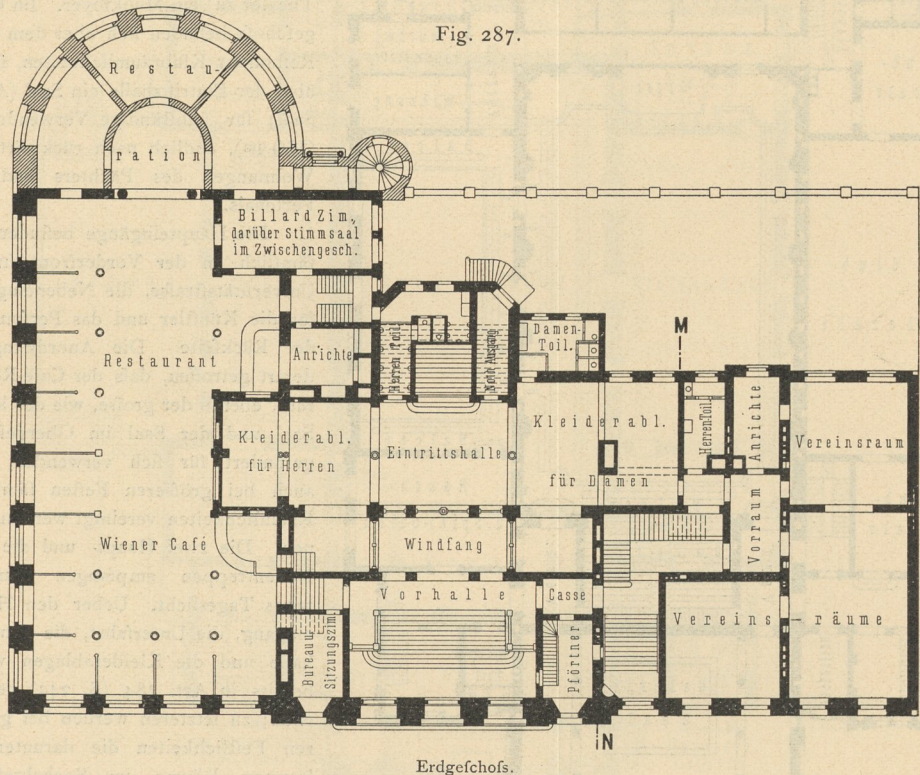
Fig. 287.

Dieses Gebäude liegt an der lebhaftesten und schönsten Promenade von Stettin (an der Königsthorpasse) und in unmittelbarer Nachbarschaft einer prächtigen öffentlichen Parkanlage, mit welcher der Garten des Hauses zusammenhängt. Der Bauplatz war ein Eckgrundstück, und das Gebäude ist derart geteilt, daß alle rechts vom Linienzug *MN* gelegenen Räume für Vereinszwecke dienen, während die links davon befindlichen das eigentliche Konzerthaus bilden. Beide Gruppen von Räumen haben getrennte Eingänge und gefonderte Treppenhäuser. Je nach Bedürfnis können die Vereinsräume mit den Konzertföhlen zu einer zusammenhängenden Folge von Festräumen vereinigt werden. In demjenigen Teile des
