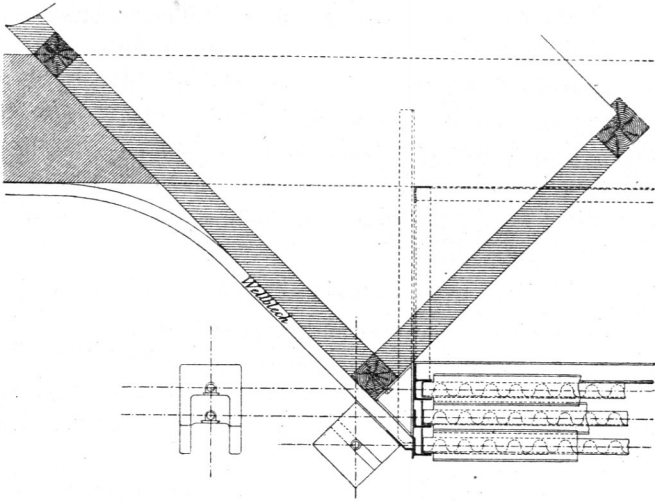
Fig. 85.

Grundriss-Detail vom Schutzvorhang des „Walhalla-Theaters zu Berlin.  
 $\frac{1}{30}$  n. Gr.

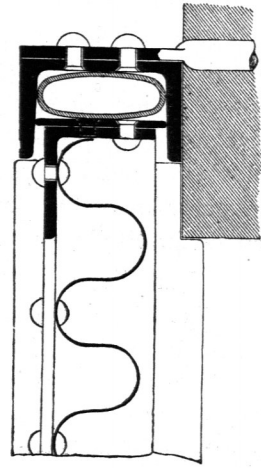
Fig. 86.

Hydraulische Dichtung  
 am Schutzvorhang im Stadttheater  
 zu Hamburg. —  $\frac{1}{3}$  n. Gr.

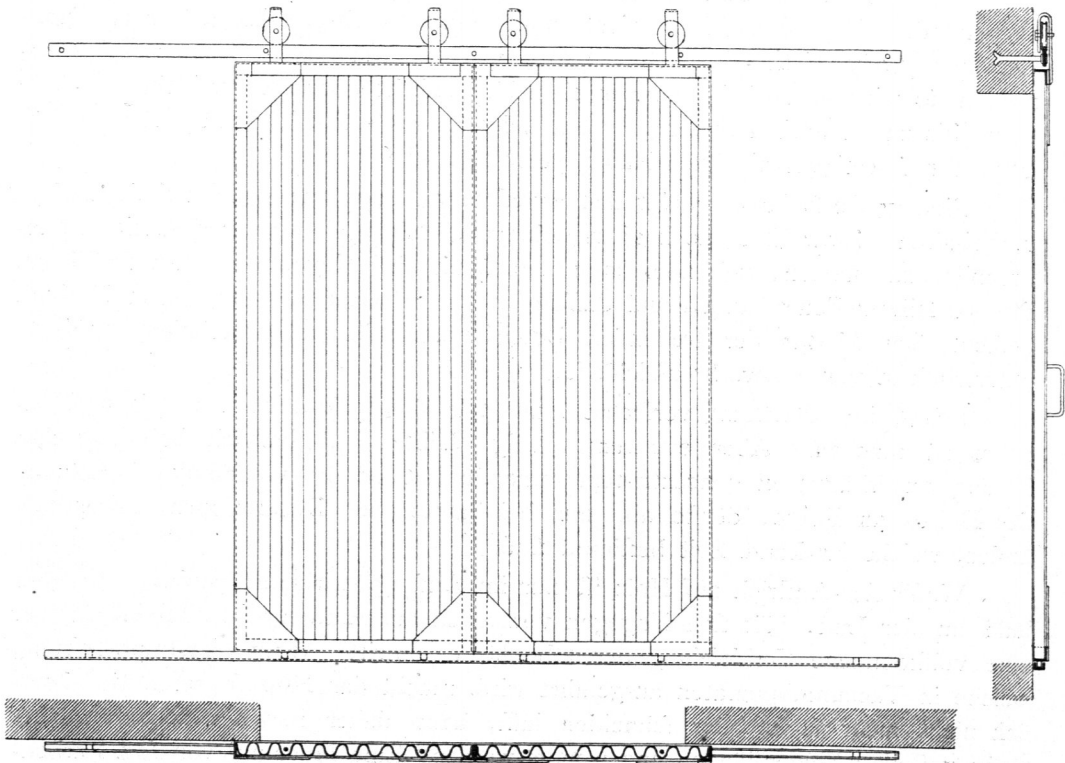
Fig. 87.

Eisernes Schiebethor von *Hein, Lehmann & Co.* in Berlin.  
 $\frac{1}{30}$  n. Gr.
