k) Neuere Empfangsgebäude auf der Berliner Stadt- und Ringbahn und den anschließenden Vororttrecken.

Die Berliner Ringbahn und die anschließenden Vororttrecken sind wohl kaum zu den Stadtbahnen im engeren Sinne zu zählen, aber sie sind damit so innig verwandt, daß es völlig gerechtfertigt sein dürfte, einige der allerneuesten Zeit entstammende, diesen Strecken angehörige Empfangsgebäude hier aufzunehmen. Sie sind schon in ihrer Gesamtanordnung, infolge der maßgebenden örtlichen Verhältnisse, ungemein eigenartig und charakteristisch; allein auch ihr Aufbau schmiegt sich meist geschickt der Umgebung an, und häufig ist eine geradezu malerische Wirkung erzielt. *Rüdell* hat in der unten genannten Zeitschrift²²⁹⁾ eine umfassendere Darstellung dieser interessanten, zum Teil erst im Jahre 1909 fertig gewordenen Bauwerke veröffentlicht, auf die hierdurch verwiesen werden soll; einige daraus entnommene Beispiele sollen folgen.

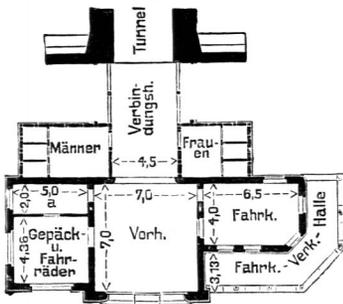
Fig. 295.

Empfangsgebäude auf dem Bahnhof Grunewald²³⁰⁾.

Der Bahnhof Grunewald hat vor einigen Jahren ein neues Empfangsgebäude erhalten, das vor der gleichnamigen Villenkolonie zugekehrten Tunnelmündung errichtet ist. Fig. 295²³⁰⁾ zeigt den äußerst einfachen Grundriß. Fahrkartenausgaben befinden sich nicht nur in der Eingangshalle, sondern im Hinblick auf den starken Sonntagsverkehr auch außen unter einer offenen Halle.

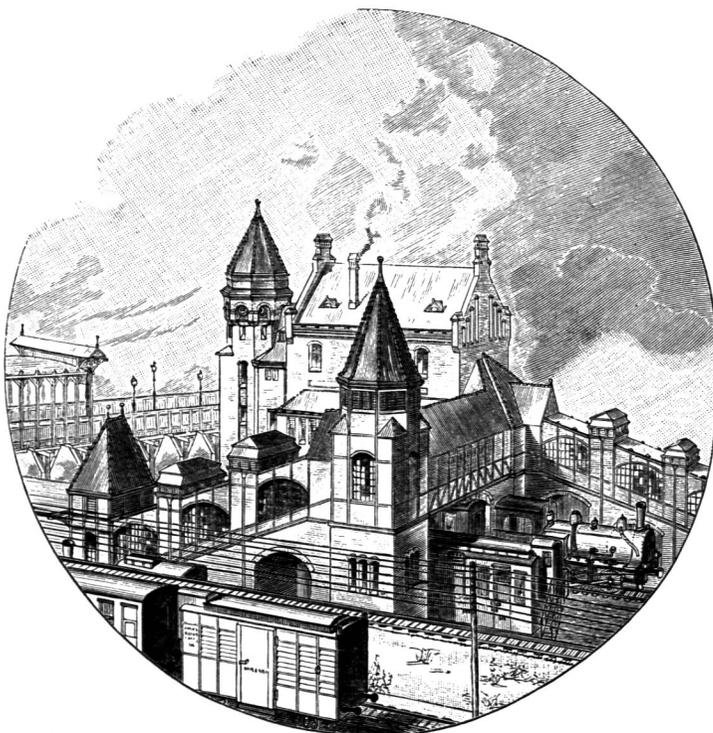
Fig. 298.

bauten verfehen (Fig. 299 u. 300). — Der Aufbau (Fig. 298; siehe auch Fig. 6, S. 19) ist sehr geschickt ausgebildet und übt eine malerische Wirkung aus.

Schaubild.

Empfangsgebäude auf dem Bahnhof Putzstraße der Nordringbahn²³²⁾.

Die Schwierigkeiten in der Raumanordnung werden noch größer, wenn sich der Zugang zur Station nicht, wie seither, mit dem Bahnsteig in gleicher Höhe, sondern wenn er sich höher befindet. Dies ist der Fall bei der Station Putlitzstraße der Nordringbahn, auf der zum Vorortbahnsteig auch noch der Bahnsteig der Vorortbahn Berlin-Nauen hinzukommt (Fig. 298 bis 301²³²⁾).

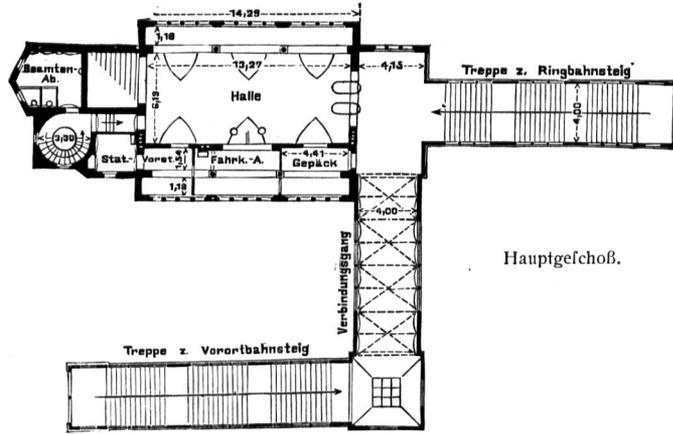
Fig. 299.

Der Eintritt in das dreigeschoßige Empfangsgebäude geschieht überrück durch einen fünfeckigen Vorraum (Fig. 302), aus dem man durch eine Treppe in die Eingangshalle hinabsteigt (Fig. 300). An der rechten Seite der letzteren befinden sich Fahrkartenausgabe, Gepäckabfertigung und Dienstraum; geradeaus gelangt man zu einer quer über die Gleise gespannten Brücke, an deren Enden die Treppen zu den Bahnsteigen hinabführen. Um im mittleren Stockwerk (Hauptgeschoß, Fig. 299) eine größere Gebäudetiefe zu erzielen, wurde die Halle mit erkerartigen Aus-

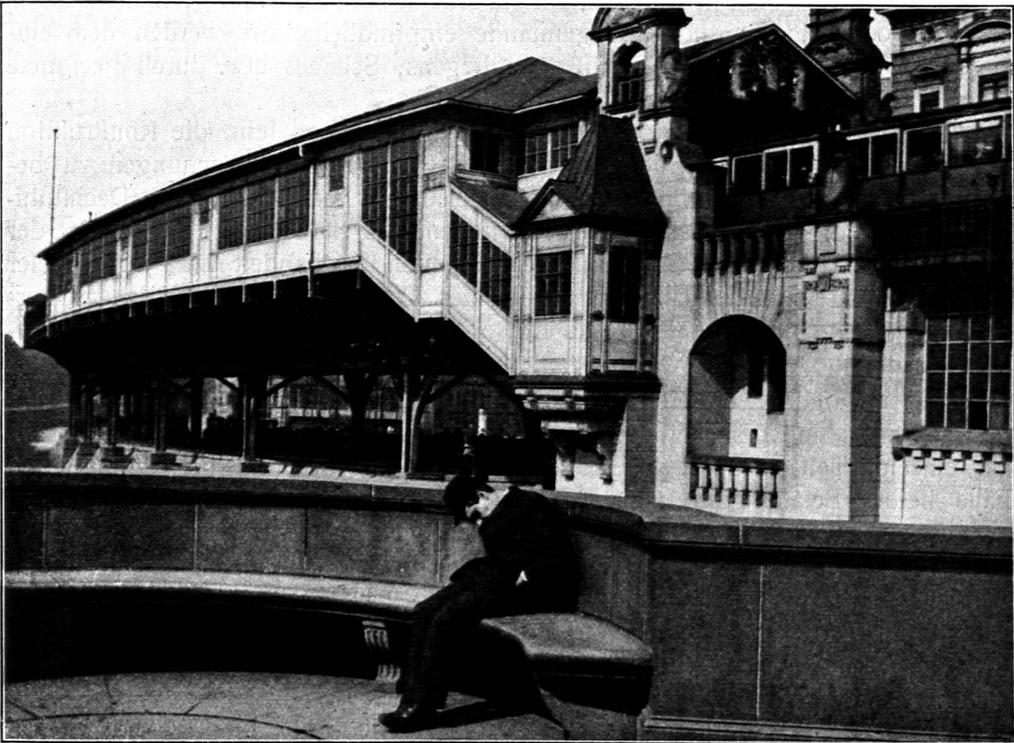
Fig. 306.

Haltestelle Möckernbrücke der Elektrischen Hoch- und Untergrundbahn zu Berlin.
