175.  
Eindeckung.

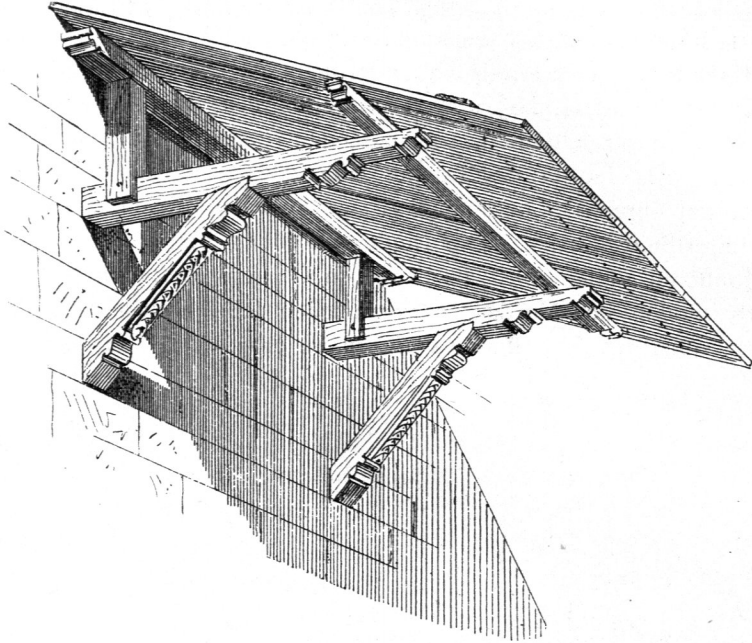
Fig. 209.

Von einem Kirchen-Portal in Bormio.

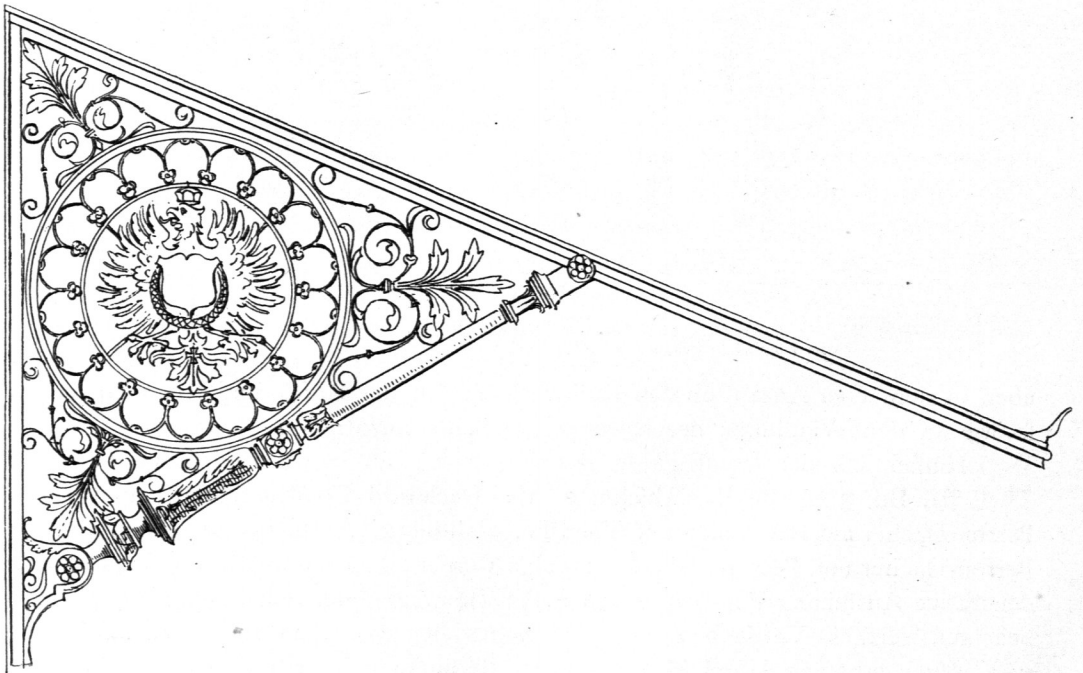
Fig. 210.

Vom Hôtel »Kaiferhof« in Berlin. —  $\frac{1}{20}$  n. Gr.  
(Nach: Zeitschr. f. Bauw. 1877, Bl. 20.)

Für die über Unterfahrten errichteten Vordächer sind meist Metall- oder Glasdeckung angewendet; letztere kommt fast nur für Eisenconstruktionen in Frage
