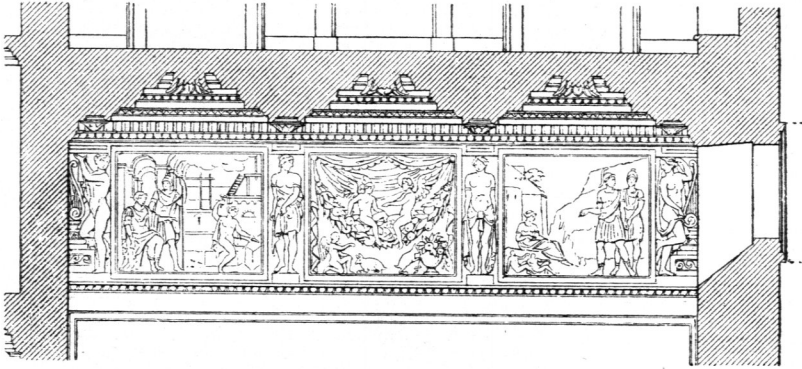
Fig. 162.

Wandfries aus dem Palaſt *Pirro* in Rom⁶⁴.
Von *B. Peruzzi* 1530.

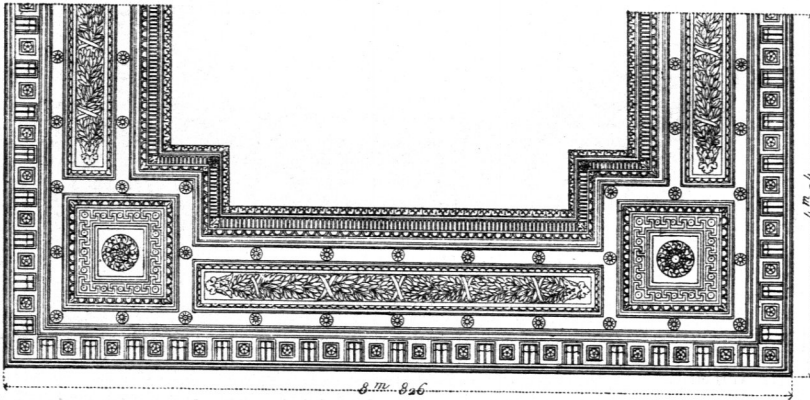
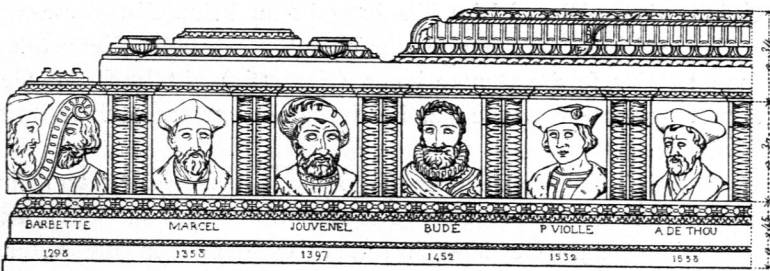
Fig. 163.

Decke aus dem *Hôtel de ville* in Paris⁶⁵.
(XIX. Jahrh.)

Cassettirung: ein System von festen Durchzügen, als gespannte Gurte charakterisiert, muß das struſtive Gerüste bilden, zwischen dem die vertieften Flächen als ornament- oder bildgeschmückte Füllungen erscheinen. Allzugroſe Willkür in der Felder-
