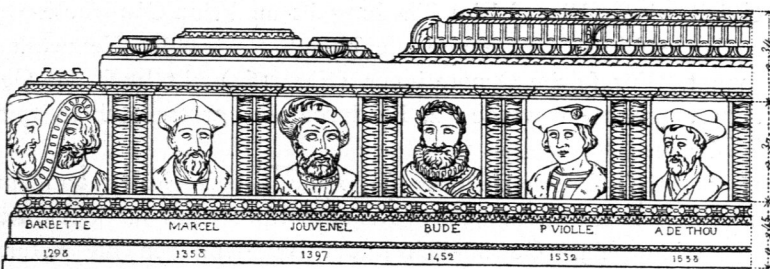
Fig. 163.

Decke aus dem *Hôtel de ville* in Paris⁶⁵.
(XIX. Jahrh.)

Cassettirung: ein System von festen Durchzügen, als gespannte Gurte charakterisiert, muß das struſtive Gerüste bilden, zwischen dem die vertieften Flächen als ornament- oder bildgeschmückte Füllungen erscheinen. Allzugroſe Willkür in der Felder-
