Empfangsgebäude auf der Haltestelle York-Straße ²³¹).

Empfangsgebäude auf dem Bahnhof Putzitzstraße der Nordringbahn ²³²).

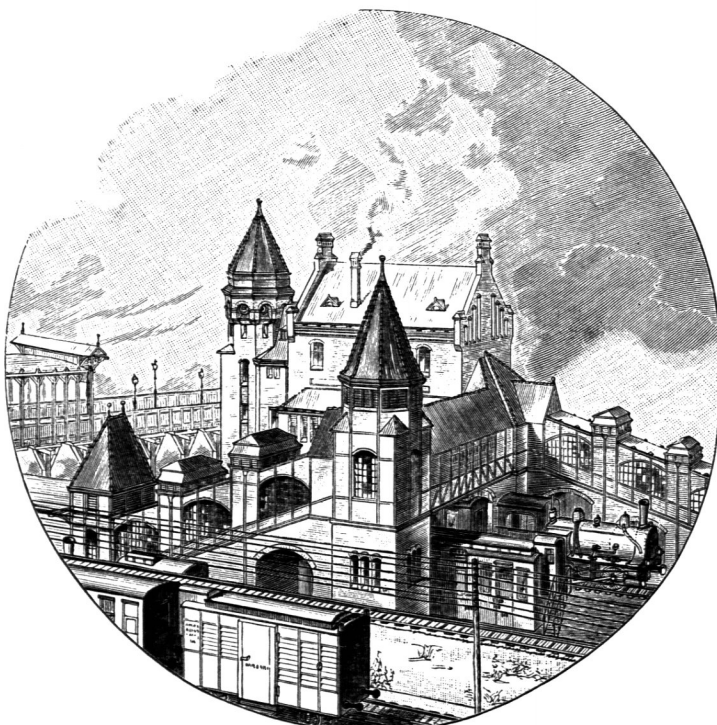
Fig. 298.

Schaubild.

bauten verfehen (Fig. 299 u. 300). — Der Aufbau (Fig. 298; siehe auch Fig. 6, S. 19) ist sehr geschickt ausgebildet und übt eine malerische Wirkung aus.
