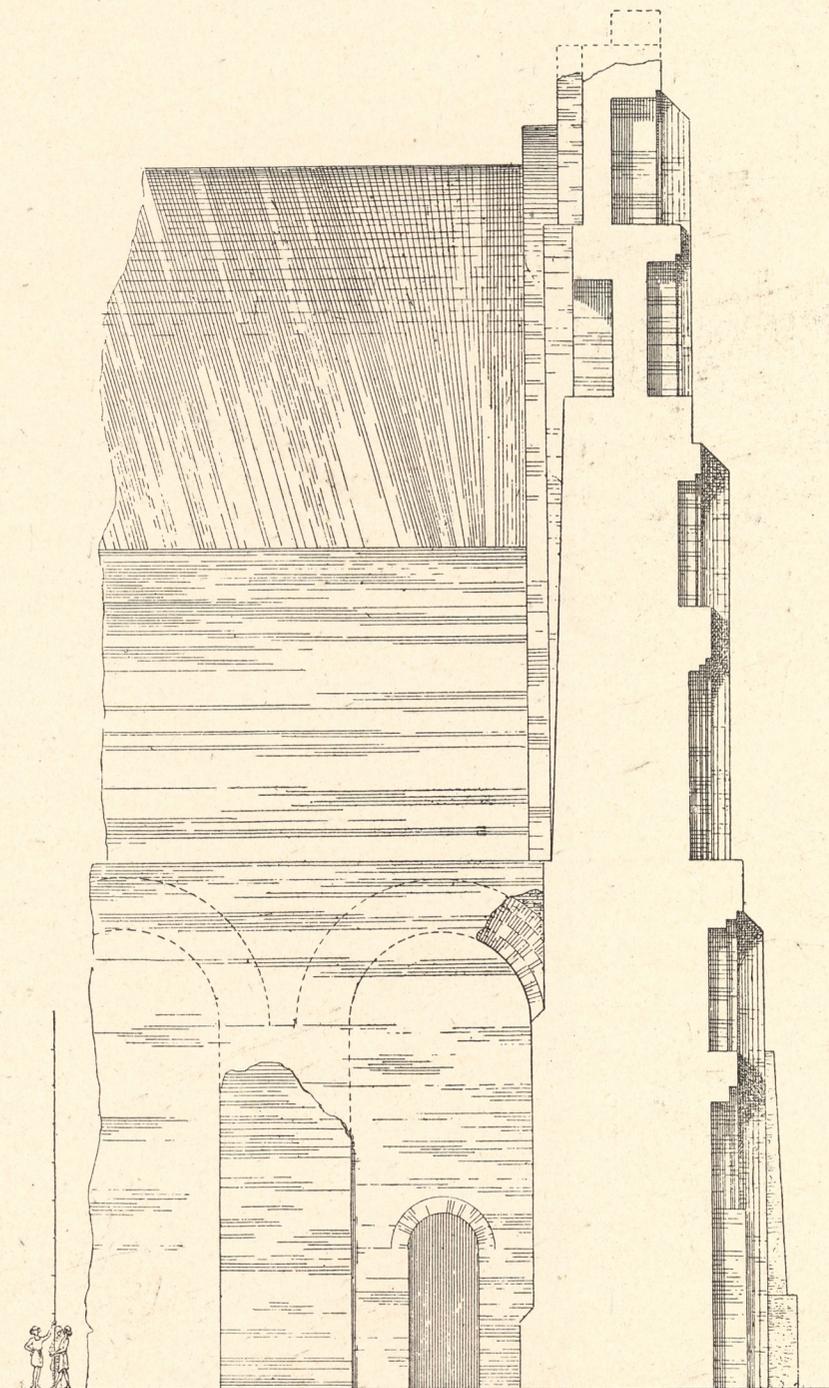
Fig. 53. — Tagé Kèsra : Coupe transversale de la façade.

au gradin immédiatement inférieur, et augmentait, par cela même, la stabilité de l'écran. Il ne modifiait guère non plus la raideur de chaque tranche horizon-

tales de maçonnerie, puisque, sur toute sa hauteur, le mur était maintenu par des colonnes et des pilastres profonds analogues aux montants verticaux des
