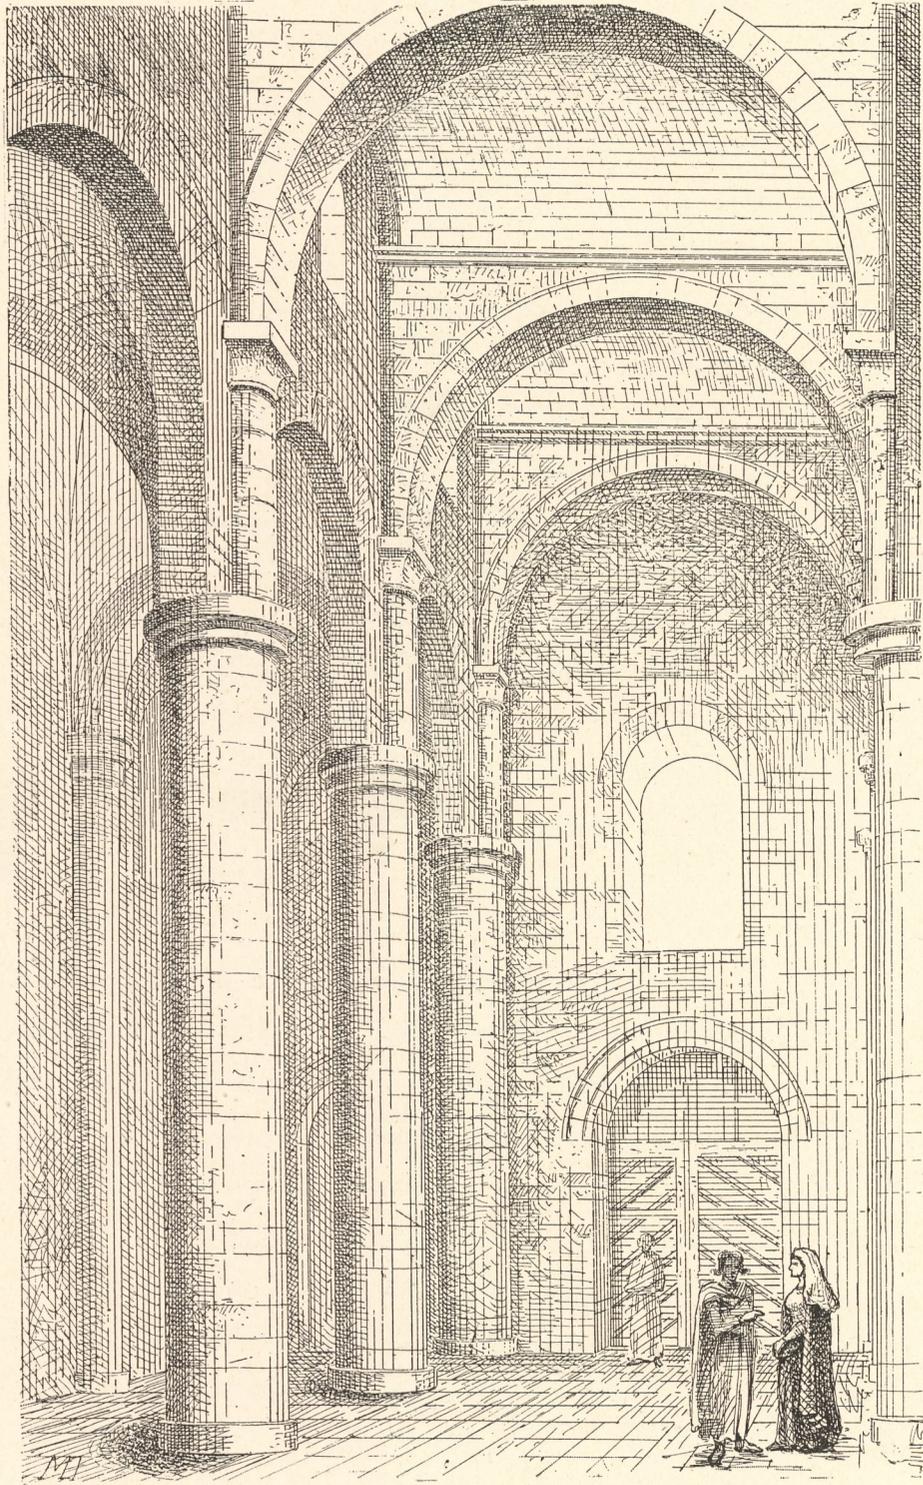
Fig. 117. — Saint-Philibert de Tournus.
Vue perspective de la nef.
