Wohnhäuser aus Jaun.

(Tafel 6.)

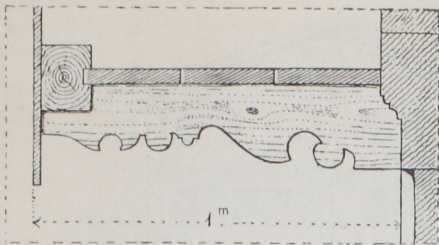
Fig. 17.

ist aus Fig. 17 zu ersehen. Zur Sicherung des langen Brustriegels derselben gegen Ausbiegung ist in seiner Mitte ein Pfosten angebracht, welcher oberhalb durch ein Querholz mit der Giebelwand verankert ist.
