Details vom „Fischerhaus“ in Pertisau.

Aufgenommen von Karl Mayreder.

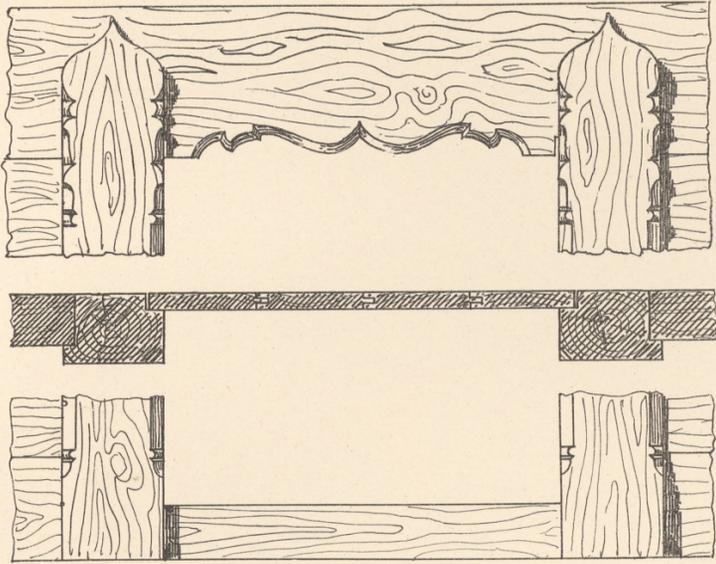
Detail der Thüre.

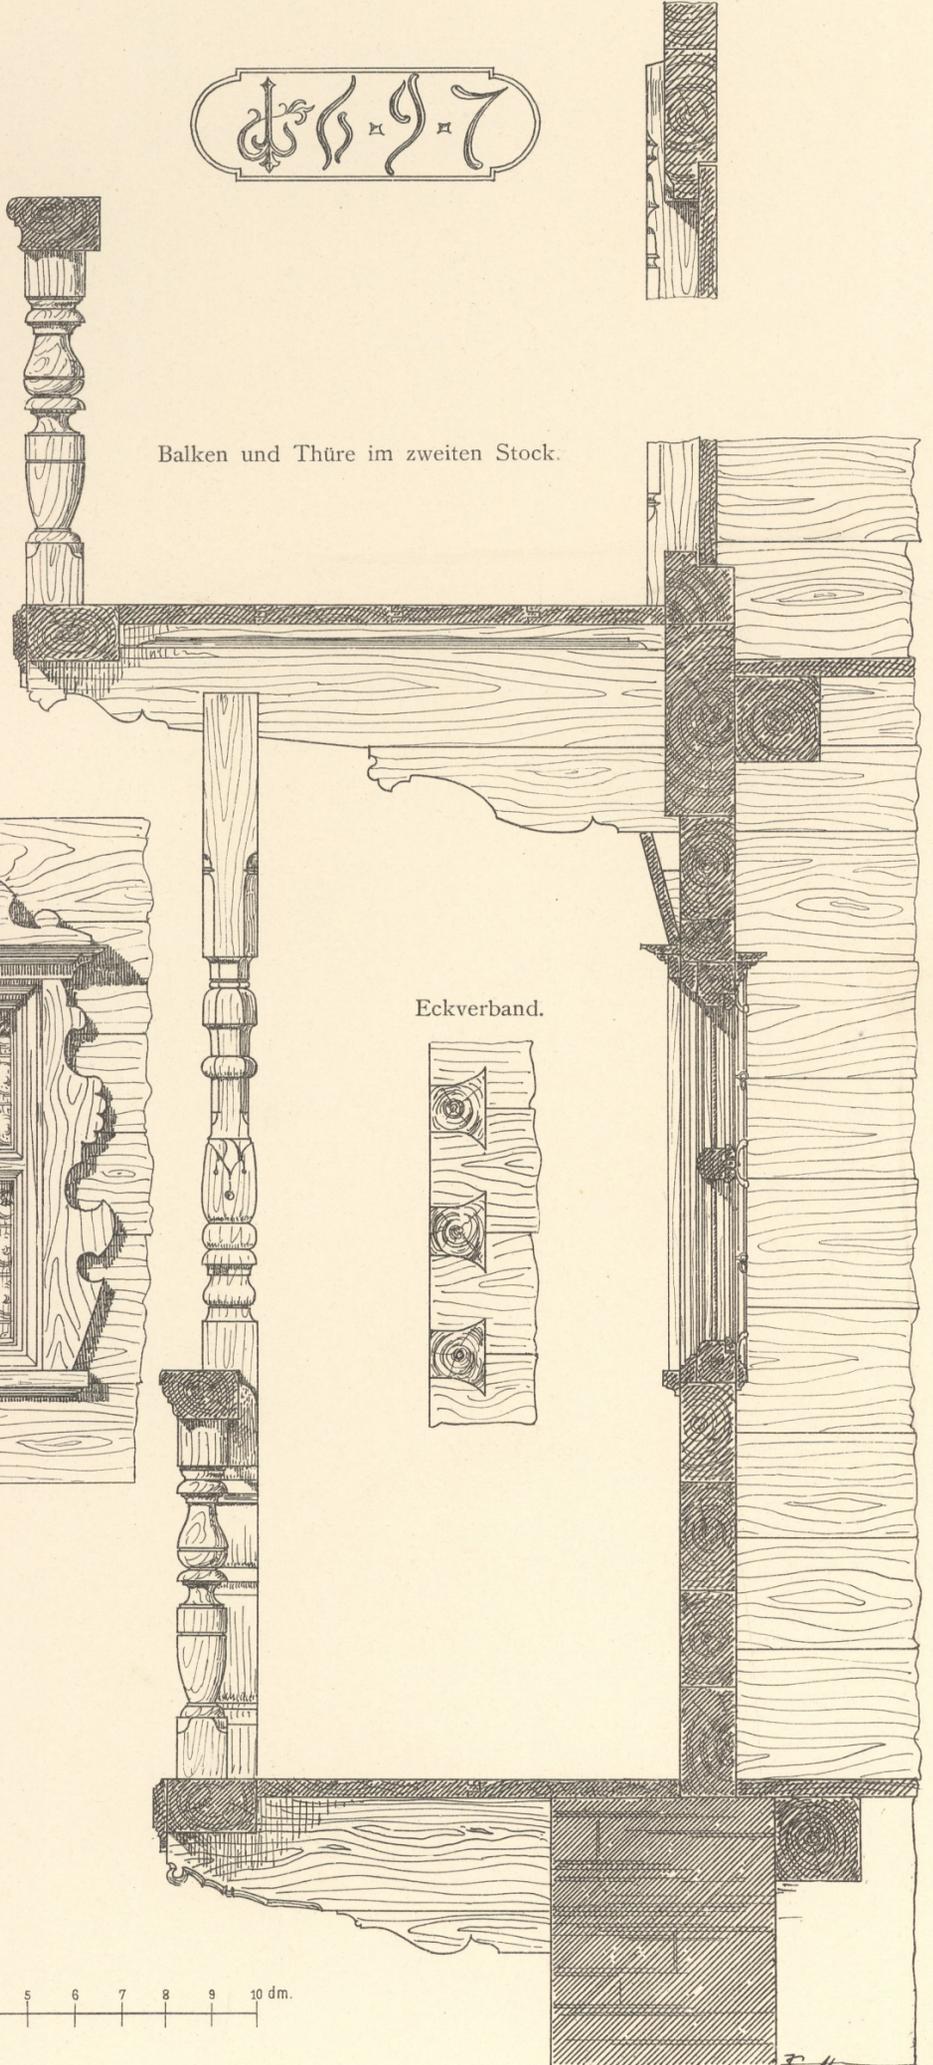
Balken und Thüre im zweiten Stock.
