#### Aufbau des Friesenhauses im Äußeren.

Das Bauernhaus im Deutschen Reiche.

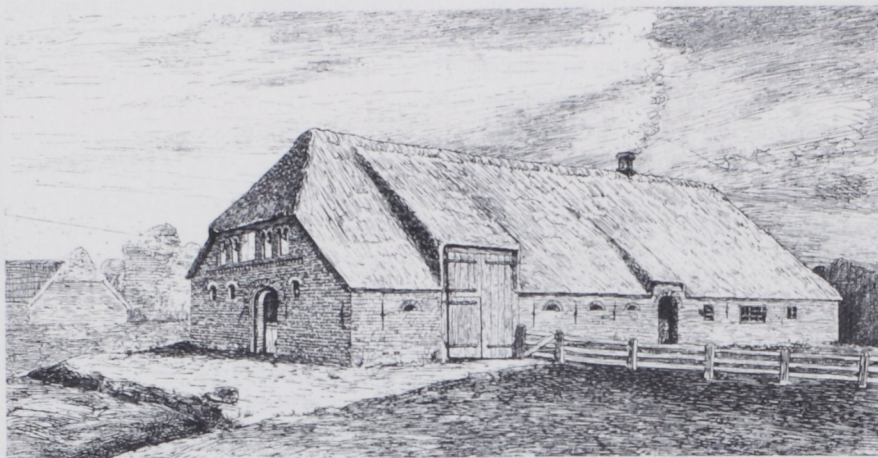
Abb. 41. Haus Hansen in Klockries (Bükingharde). 1634. Rückseite.

haben so geringe Höhe, daß nicht nur für die Scheunentore, sondern selbst für die kleinen Eingangstüren das Dach hinaufgezogen werden mußte (Vgl. Rückseite des Hauses Hansen in Klockries Abb. 41). Das Dach pflegt an den Giebelseiten etwa in halber Höhe abgewalmt zu werden. Der hohe Giebel aus Nieblum (Taf. 10, Abb. 16) ist eine der wenigen Ausnahmen. Über der meistens nach Süden gelegenen Haupteingangstür, etwa

Höherführung der Seitenwände flacher abgedeckt. Das Mauerwerk wurde ganz glatt gemauert. Nur einzelne der ältesten erhaltenen Häuser der Bükingharde, so z. B. Haus Hansen in Klockries und Axen in Lindholm zeigen eine Ausbildung der Giebel mit Putznischen, welche oben von kleinen Rundbogen- oder Flachbogenfriesen abgeschlossen sind. Auch
