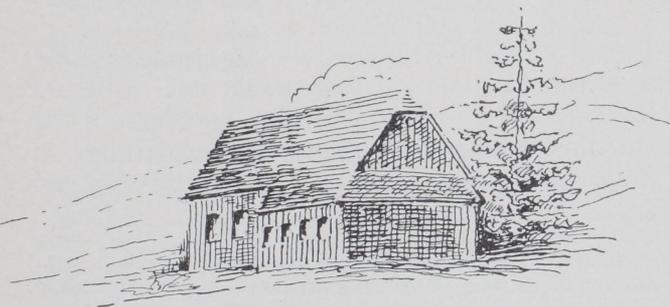
Abb. 13. Gebirgsbaude im Aupatale.

Die Laufgänge sind bis zur Brüstungshöhe geschlossen, im Fürstentum Pless, im Südosten Schlesiens, auch wohl dann, wenn sie zu ebener Erde liegen, oberhalb aber in der Regel offen. Wo die Witterung rauher ist, insbesondere auf der österreichischen Seite des Gebirges, z. B. in der Baude des Aupatales, dem einzigen, des stark abfallenden Geländes wegen parallel zur Talsohle gestellten Gebäude der Hoflage (Textbild 13) oder in dem hochgelegenen Erlitztale, ist er geschlossen und wird (jetzt) durch verglaste Fenster beleuchtet. Durchbrochen ist er hier nur vor den Haus- und Stalltüren. Weiter schließt sich daran, gegen den Kamm des Hochgebirges gerichtet, ein den Giebel von zwei Seiten gewissermaßen wie ein Schwalbennest umklammernden Schuppen derart, daß sein Dach die Abwalmung des sich über dem Laufgange der Langseite hinziehenden Schleppdaches bildet, und der Kern des Hauses aus ihm aufsteigt, wie der fensterlose Obergaden einer Basilika. Diese Hausform allein ist berechtigt, als dem alten Baudenhouse der Sudeten nahestehend angesprochen zu werden (vergl. Textbild 6). Die heutigen Bauden des Kammes dagegen, wesentlich für Gast-

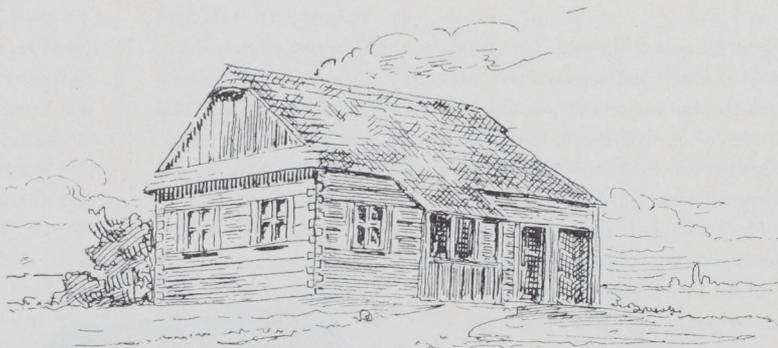
Abb. 12. Gasthaus mit Altanka im Kreise Rybnik.

Rybnik findet (Textbild 12). Hier ist das Dach des eingeschossigen Hauses vor der Türe heruntergeschleppt und ruht in der Regel auf vier unten durch eine geschlossene Brüstung verbundenen Stielen, so daß sich ein bedeckter Sitzplatz ergibt.
