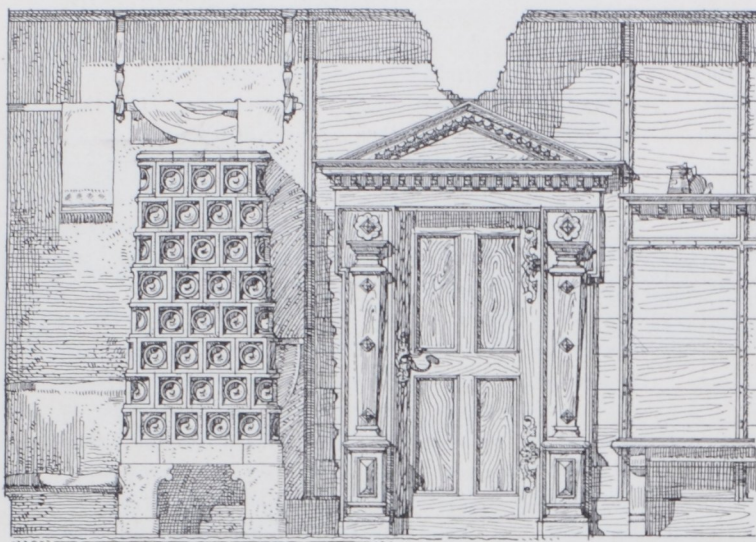
Abb. 14. Wohnstube eines Bauerngutes zu Heilingen.

fanden. Besonders eigentümlich für solche Stuben sind die Stürze über den Eingangstüren (Taf. 2, Abb. 10 und 11), in denen, mit Zinn oder Blei eingelegt, der Name des Bauherrn mit der Jahreszahl, zuweilen auch Merkzeichen oder fromme Sprüche angebracht sind. Das Handtuch (Quäle) links am Türpfosten, das Zinnwaschbecken auf Steinsockel in einer Nische an der Ofenwand, der Zinkkasten mit dem Krümmelbesen rechts an der Tür, die Rüböllampe (Fimmel) an einem drehbaren Arm über dem gemeinsamen Speisetisch, die Sesselbank (Sittel), die an Ketten hängenden Stangen (Rück) am Unterzug, welche für das Aufhängen des im Winter gesponnenen Garnes bestimmt sind, sowie die um den Ofen geführten Trockengestelle (Rösten) sind Gegenstände, welche ihrer Eigenart wegen noch besondere Beachtung verdienen.

darbietet, mit mancherlei Nachteilen einer herkömmlichen Grundrißanlage. Es mutet jeden Beschauer dieses reich gegliederten Baues seltsam an, die kunstvolle, gediegene Ausführung der Steinmetz- und Zimmerarbeiten, namentlich an der Hofseite des Wohnhauses und in der Wohnstube (Abb. 14) im Zusammenhange mit der luft- und lichtmangelnden Lage des Hausflures und noch mehr einer Küche zu sehen, deren an einer etwa mannsbreiten, gassenartigen Schlucht gelegenes Fenstereichen nur einen Schimmer von Licht zu spenden vermag. Bemerkenswert bei der Grundrißanlage dieses Gehöftes ist die auch anderweit beobachtete Anfügung einer Milchammer längs der Wohnstube und in Verbindung mit der Küche. Dabei findet diese Anordnung, wie Taf. 5, Abb. 2 zeigt, eine dem Zweck der Räume durchaus entsprechende, wahrheitsgemäße und eigenartige Lösung.
