Die thüringische Hof- und Hausanlage

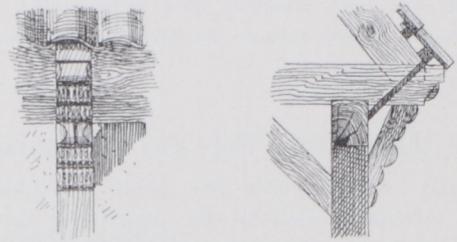
Abb. 5 und 6. Bauernhof Aug. Schulze Wwe. in Vissum.
Dachtraufe des Stalles.

In alten Gebäuden sind noch Schiebeflügel an den kleinen festen Fensterrahmen erhalten. Auf den Höfen bemerkt man an irgend einer Stallseite in der Nähe des Wohnhauses Miniaturhäuschen, die zum Käsetrocknen dienen. Unter den üblichen Formen der Häuschen kommt auch die in Tafel 6 des Königr. Sachsen dargestellte vor. Über den Haustüren sind trapezförmige, vorgengelte Bretter beliebt, welche in erhabenen Buchstaben die Hausinschrift tragen. Eine an alten Gebäuden vielfach gebräuchliche Anlage von verzierten Kopf-

bändern unter den überstehenden Traufbalken ist in Abb. 5 und 6 dargestellt.
