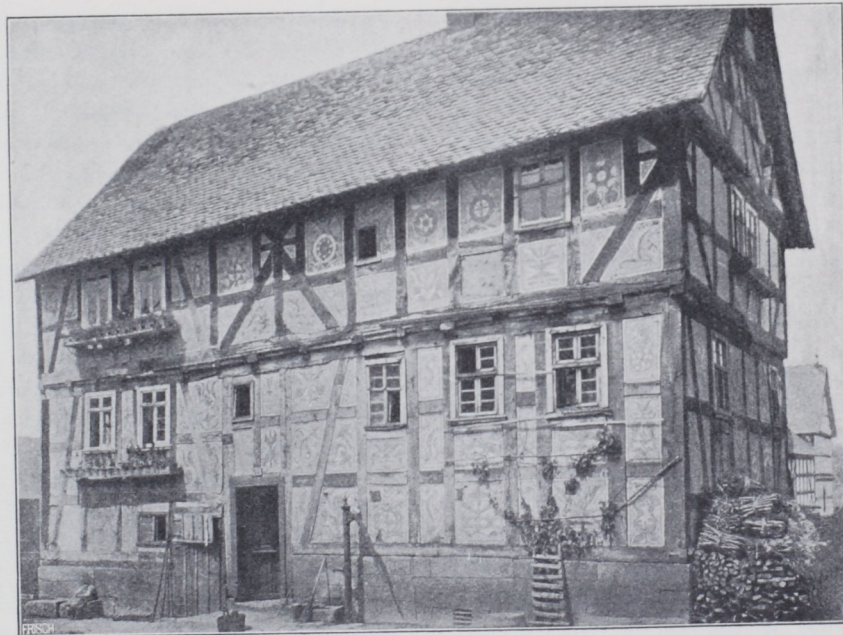
Abb. 14. Haus in Ebsdorf, Nr. 8. Kratzmuster von 1849.
Nach Aufnahme von L. Bickell.

Art, sind gleichzeitigen Stiekmustern verwandt. Weitere Beispiele: von 1849 in Ebsdorf Nr. 8 (Textb. 14), von 1852 in Niederasphe Nr. 19 mit Blumen und Inschriften, von 1861 in Heskem Nr. 12 (Bickell HB, Taf. 253, 259, 264, 265). In Dautphe (Bickell HBE, Taf. 21) ist auch der ganze Giebel einer Scheuer mit solchem Zierat übersponnen. Das Haus Niederasphe Nr. 55 ist zwar mit 1683 bezeichnet, doch werden seine Kratzmuster (Bickell HB) ebenfalls aus jüngerer Zeit stammen.
