**b) Das Bauernhaus.**

**c) Das Ackererhaus.**

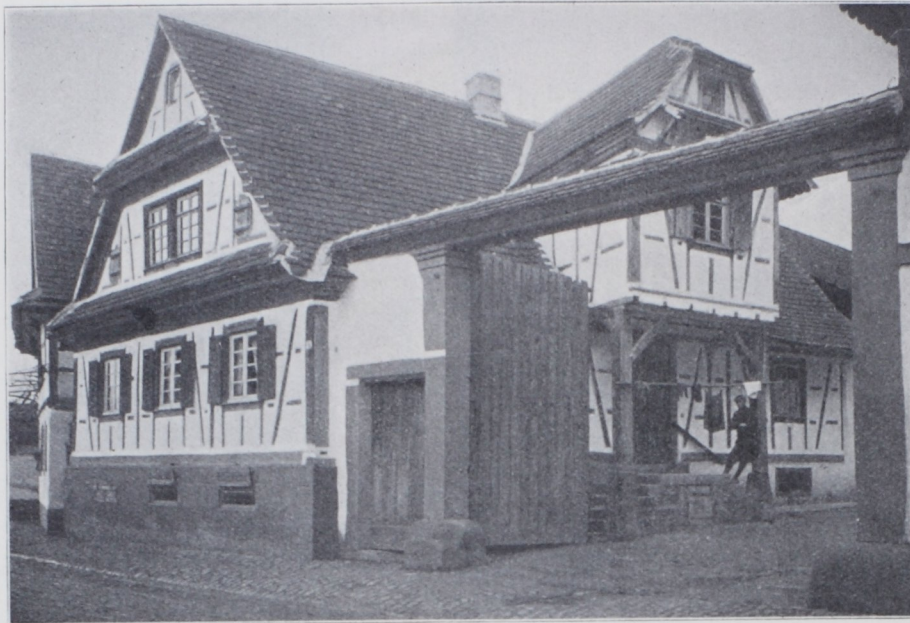
Abb. 12. Bauernhaus in Bellheim (Rheinebene). 1840.
