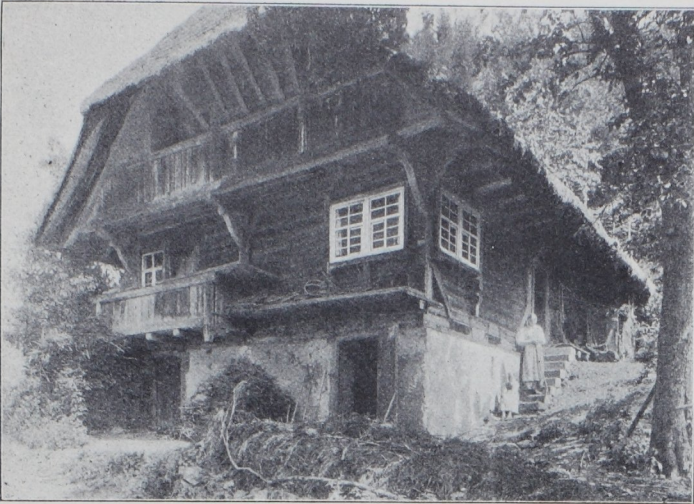
Abb. 29. Kleines Haus im Ernsbachtal bei Nordrach.

Weitere Lauben wurden vor den Wohnungs-Schlafkammern, zum Trocknen und Sonnen der Bettwäsche usw., angelegt. Abb. 29 zeigt eine solche Laube auf Stöckgebälk im Erdgeschoß, während wir auf Taf. 1, Abb. 4 eine Laube bei einer oberen Kammer erblicken. Solche Lauben wurden schließlich auch in manchen Fällen erweitert und um die Gebäudecke herum mit der Galerie vor den Knechtekammern verbunden, so daß eine ähnliche Galerieanlage wie bei Schweizerhäusern entstand (s. Abb. 26 a).

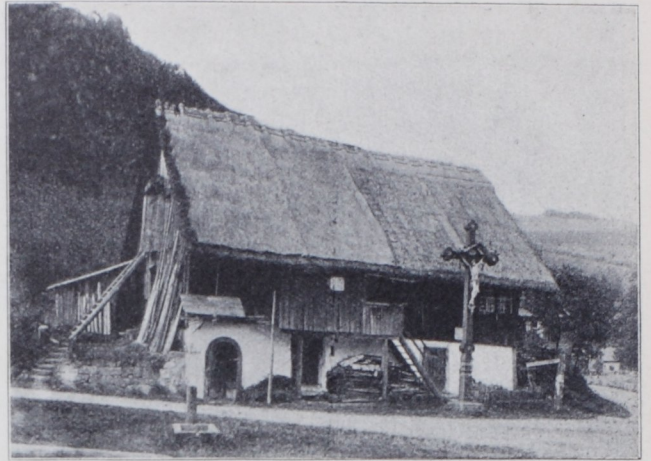
Abb 31. Kleines Haus in Hinterlehngericht.

einen Schindelmantel erhalten; auch das Dach ist mit Schindeln gedeckt. Schließlich bemerken wir, abgesehen von modernisierten Fenstern, ein kleines Schutzdach über der einstigen Dachlaube.
