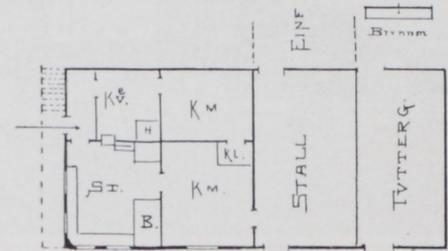
Abb. 35. Kleines Haus in Glashütte bei Hasel. 1680.

der Küche abgeschnitten sind (s. Abb. 35). [Bei anderen Häusern dieser Art finden wir den Eingang an der Traufseite direkt neben der Hausecke; doch dürfte es in solchem Falle schwer zu entscheiden sein, ob hier alte Überlieferung oder lokales Bedürfnis den Ausschlag gegeben hat.

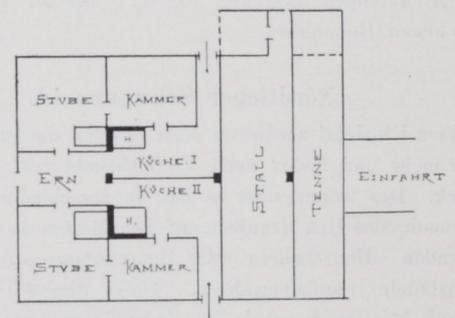
Abb. 36. Doppelhaus bei Todtnau.

Nicht zu verkennen ist der Zusammenhang von Gebäuden dieser Gegend mit solchen in den schweizer Alpen, welche die Küche noch in der einstigen zentralen Lage inmitten der Wohnung zeigen, und zwar bei Häusern, welche von einer, oder wie bei Abb. 36, von zwei Familien bewohnt werden.

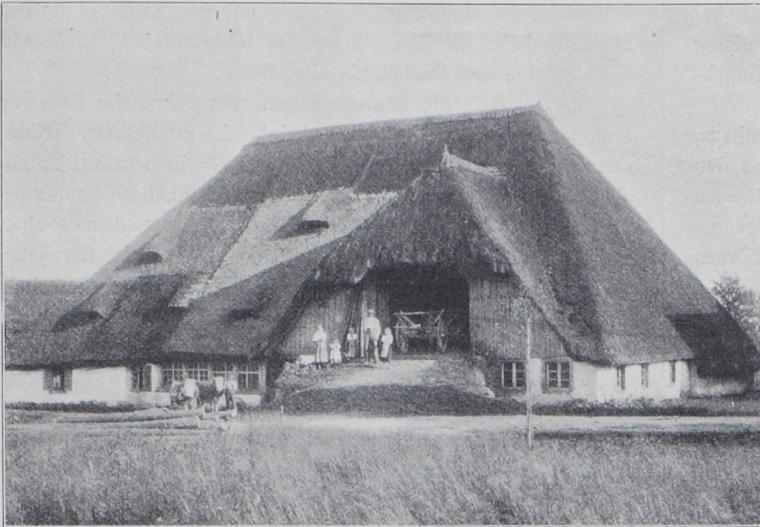
Abb. 37. Bauernhof in Bergalingen.

Von dem Gebiet um St. Blasien herum erstreckt sich in südlicher Richtung bis zum Rheintal der »Hotzenwald«, dessen eigenartige Bewohner sich durch besonders starres Festhalten an Althergebrachtem auszeichnen. Ihre Häuser (s. Abb. 37 u. 38) ähneln in der äußeren Erscheinung sehr den besprochenen »Wälderhäusern«; jedoch macht sich schon äußerlich das Fehlen der fensterreichen »Herrgottsecke« bemerkbar.

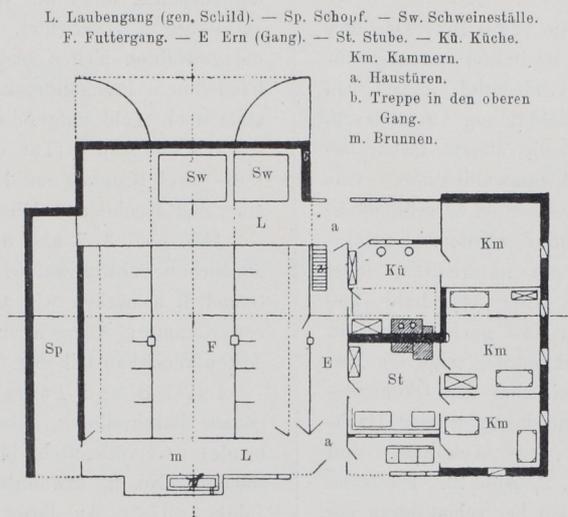
Abb. 39. Erdgeschoß-Grundriß eines Bauernhofes in Willaringen.

Betrachten wir den Grundriß eines solchen Hauses (s. Abb. 39), so finden wir auch hier Ähnlichkeit und Verschiedenheit bezüglich des Wälderhauses. Übereinstimmend ist die Anlage der seitlichen Hauseingänge; aber die Wohnstube steckt im Gebäude drin. Es ist das Verdienst des kürzlich verstorbenen schweizerischen Hausforschers Hunziker, darauf hingewiesen zu haben, daß dieses Hotzenhaus sich vermutlich aus einem alten (vielleicht römischen) Hause entwickelt hat, welches einen gedeckten Umgang enthielt, dessen vordere Stirnseite zu Kammern ausgebaut worden ist. Dieselben haben in späteren Jahrhunderten dann eine größere Breite erhalten als sie der Umgang einstens besaß. Letzterer ist an den drei anderen Seiten dann in folgender Zeit mit Fenstern versehen worden, und es ist leicht

möglich, daß diese »Schildanlage« sich dann auf dem hohen Schwarzwald ausgebreitet hat. Bei dem Ökonometeil des Hotzenhauses befindet sich neuerdings die Tenne meistens im Dachstock; einst war sie auch bei diesem Hause unten, aber nicht wie beim Wälderhaus zwischen Wohnhausteil und Stall, sondern zwischen den beiden Stallungen, indem sie zugleich als Futtergang diente. Bei ihrer Anlage auf dem Dachgebälk wird sie direkt über dem Futtergange angelegt, so daß derselbe unten übermäßig breit erscheint (s. Abb. 39).
