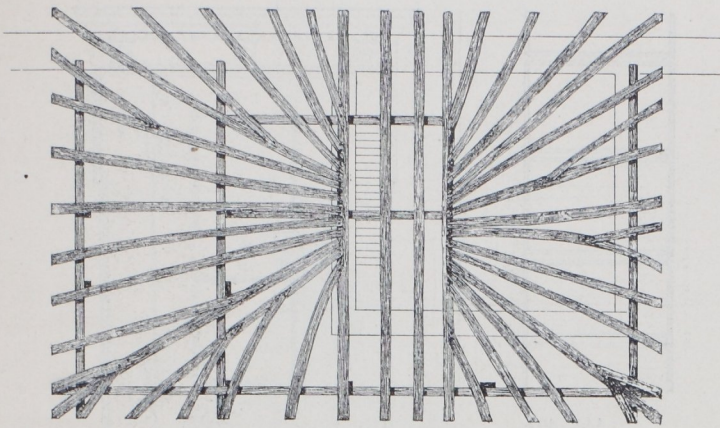
Abb. 44. Gebälklage über dem Erdgeschoß.
