Abb. 44 bis 50b zu Taf. 11 gehörig;
Haus „Schober“ in Pfullendorf.

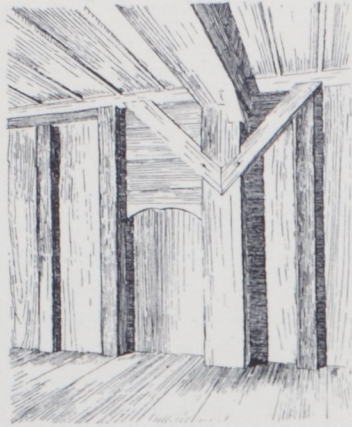
Abb. 48. Wand- und Deckenbildung.

selben auch in diesen Gebieten mehr und mehr, so daß sie schließlich für Neubauten in Stadt und Land ganz außer Gebrauch kamen. Die Abbildungen 46 bis 49 weisen Konstruktionen auf, wie wir sie ebenfalls bei Bauernhäusern antreffen. Renaissanceformen, entsprechend der Türe in Abb. 50, kommen in diesem Reichtum bei Zimmertüren der Bauernhäuser in Baden wohl kaum vor; dagegen sind die Bettstätten oft in entsprechender Weise ausgebildet worden. Dieselben sowie die Schränke erhielten früher häufig bunte Ausmalungen; auch finden sich im Badischen am Äußeren der Bauernhäuser ab und zu farbige Bemalungen vor.

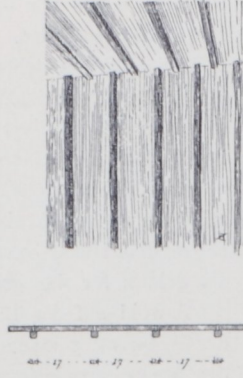
Abb. 49a.

Wand- und Deckenbildung.
