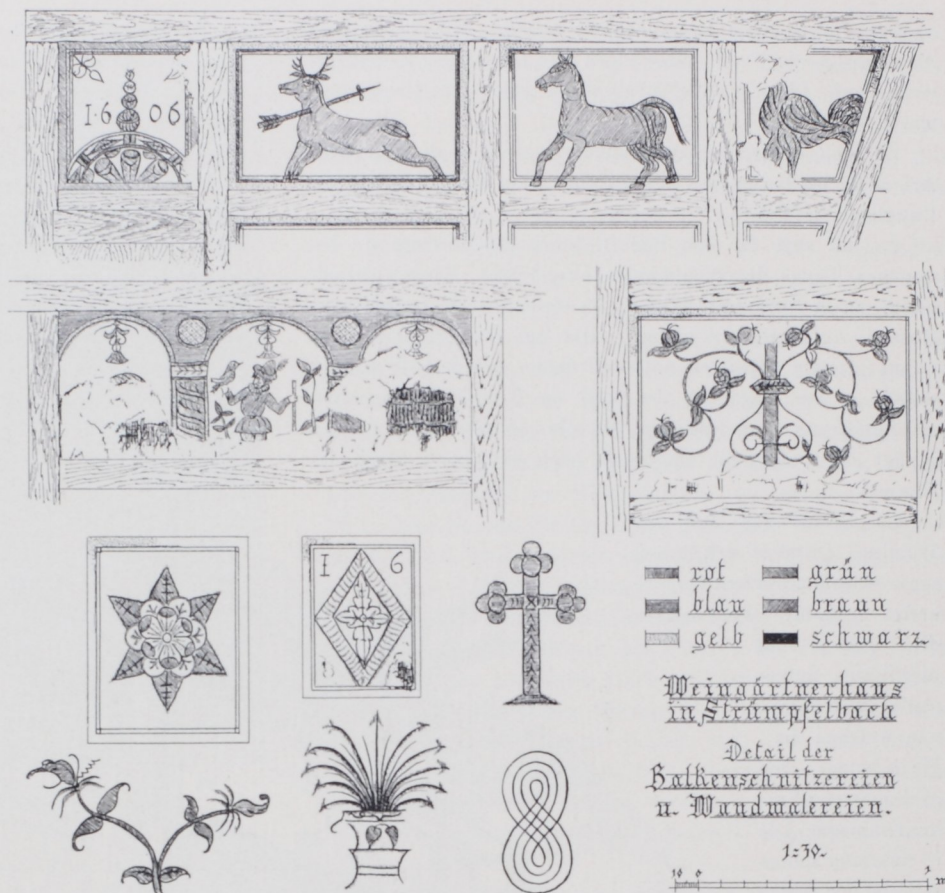
Abb. 7.

Auf einer schweren Balkenstiege gelangt man in das erste Dachgeschoß. Hier finden sich an den Wänden roh mit Farbenstrichen in den, mit einem schwarzen Strich eingefassten Riegelfeldern angetragene Figuren und Ornamente, Tiere, ein Jäger, Sterne, Blumenranken und die Jahreszahl 1606 (Abb. 7). Heute

dienen diese Räume als Heuböden; wahrscheinlich befand sich in den unteren Wohnräumen ähnlicher Schmuck, der später überfüncht wurde.

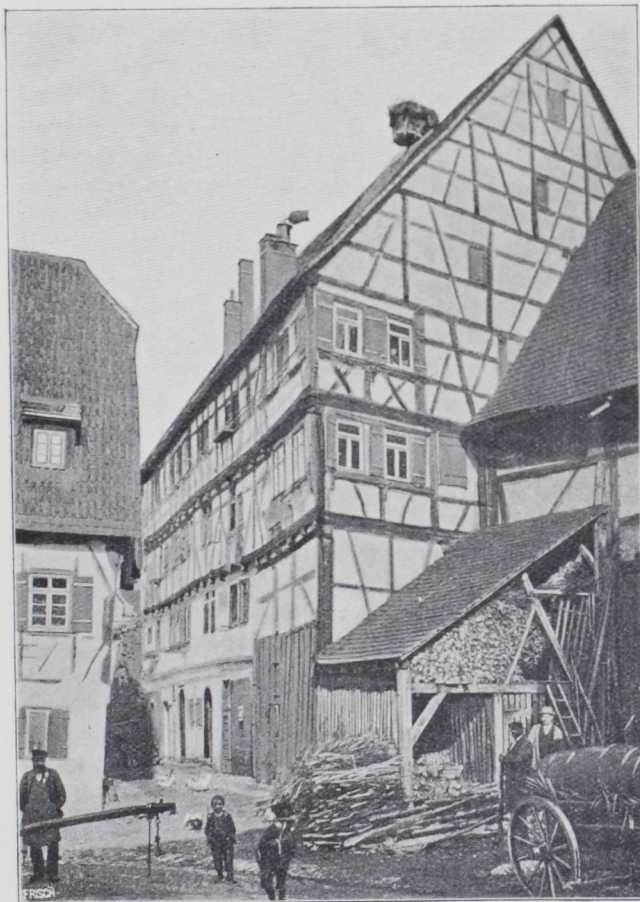
Abb. 8. Sindelfingen, O.-A. Böblingen.

Als bauerliche Mietskaserne möchte man das vierstöckige Haus aus Sindelfingen (Abb. 8), dessen Grundrisse Taf. 4 enthält, bezeichnen.
