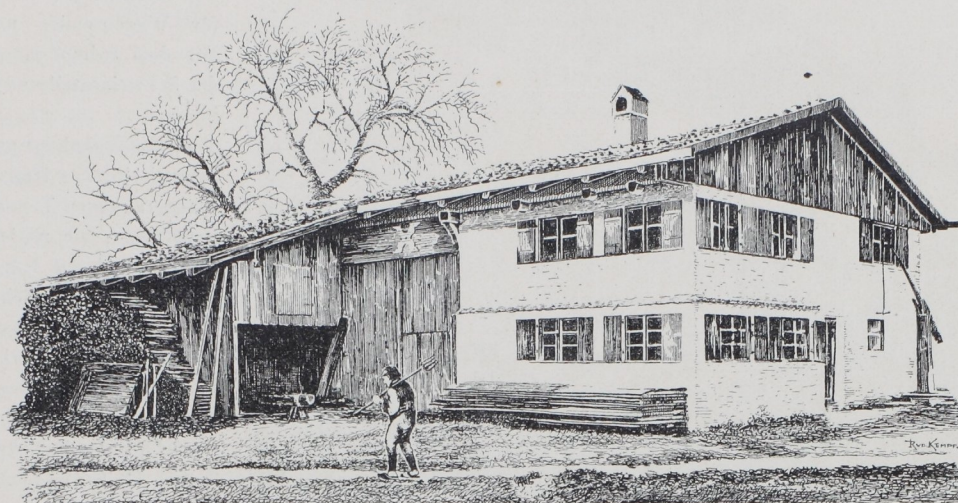
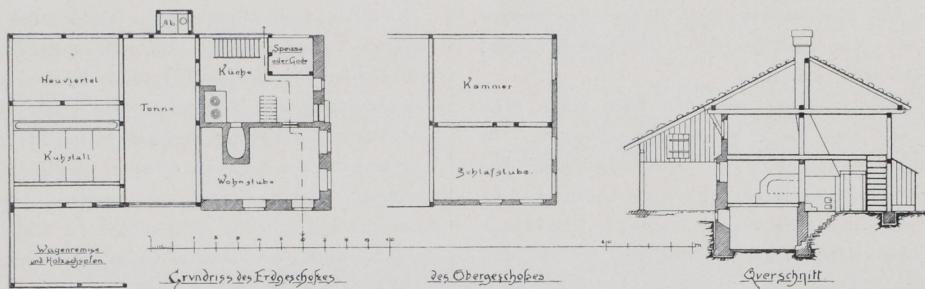
Abb. 16. Bauernhaus von Oberegg an der Mindel (Oberschwaben) von 1725.

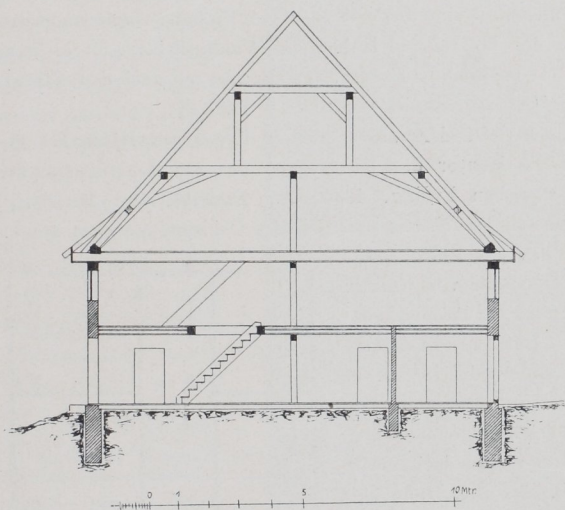
Abb. 17 a, zu Tafel 10. Bauernhaus in Pleß, Schnitt durch das Wohnhaus.

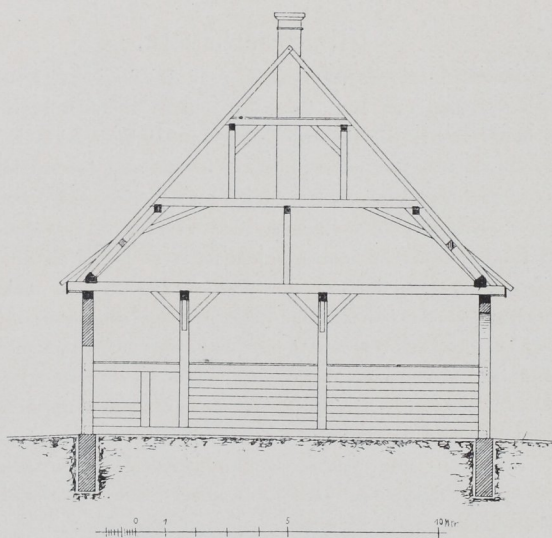
Abb. 17 b, zu Tafel 10. Bauernhaus in Pleß, Schnitt durch den Schuppen.
