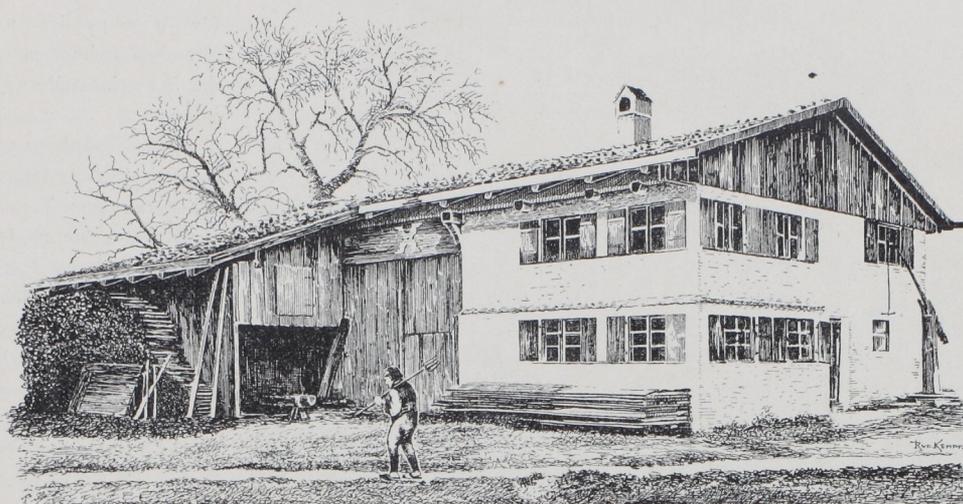
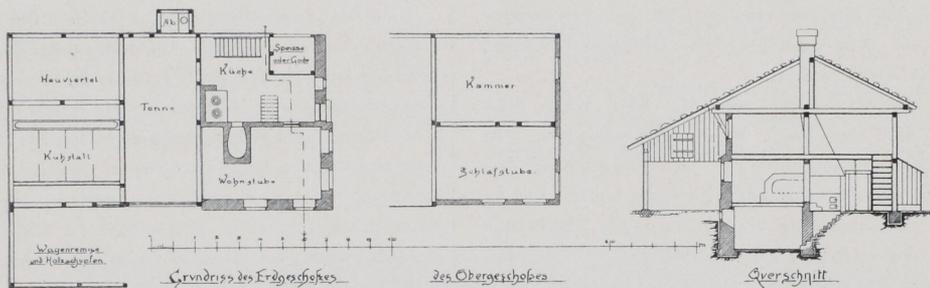
Abb. 16. Bauernhaus von Oberegg an der Mindel (Oberschwaben) von 1725.

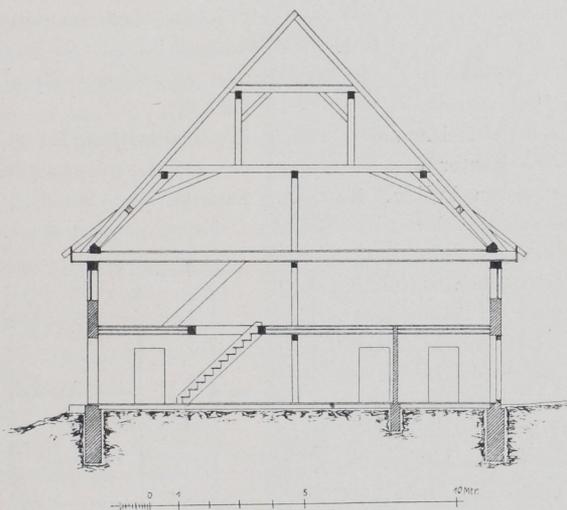
Abb. 17 a, zu Tafel 10.
Bauernhaus in Pleß, Schnitt durch das Wohnhaus.

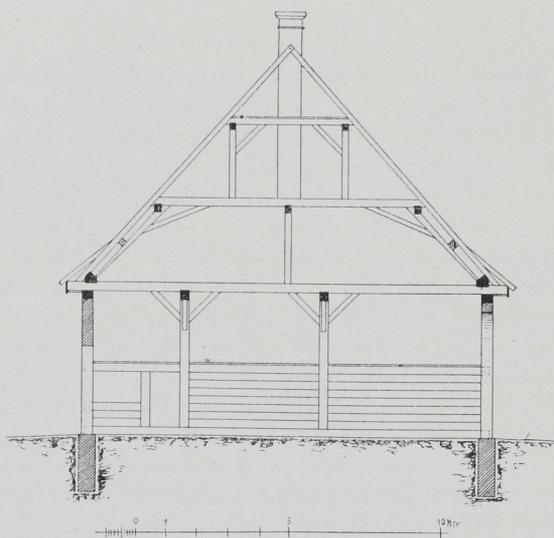
Abb. 17 b, zu Tafel 10.
Bauernhaus in Pleß, Schnitt durch den Schuppen.
