### II. Risse an Nietnähten.

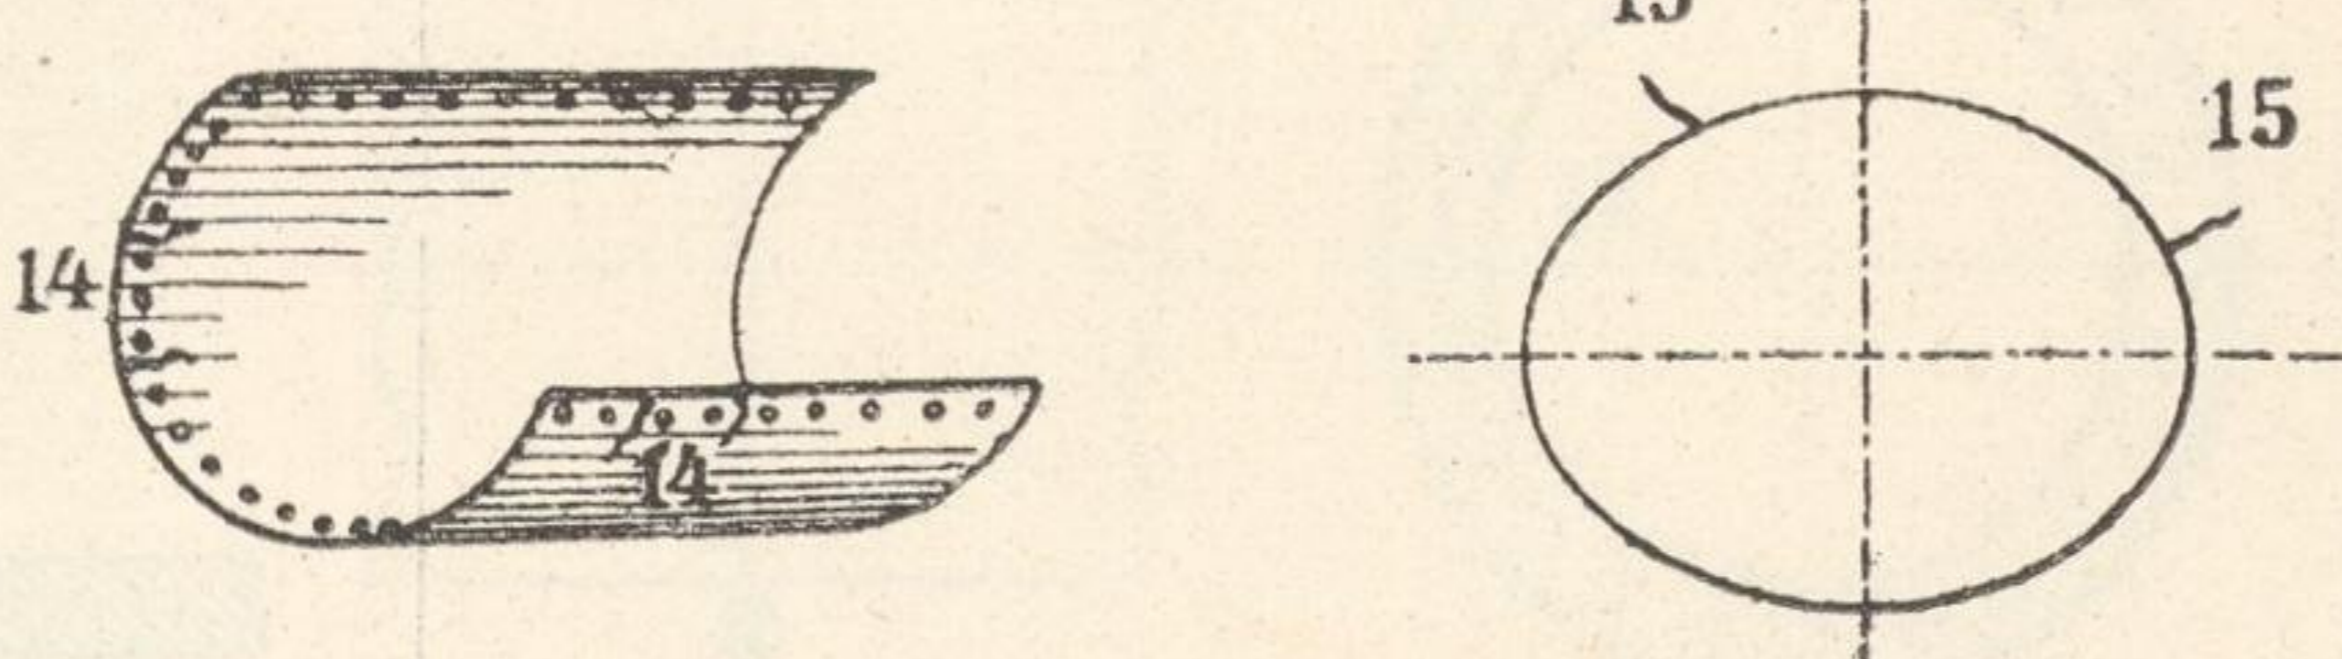
<p>13. Meistentheils an Längsnähten.</p>

13. Neben den Stemmkannten.
