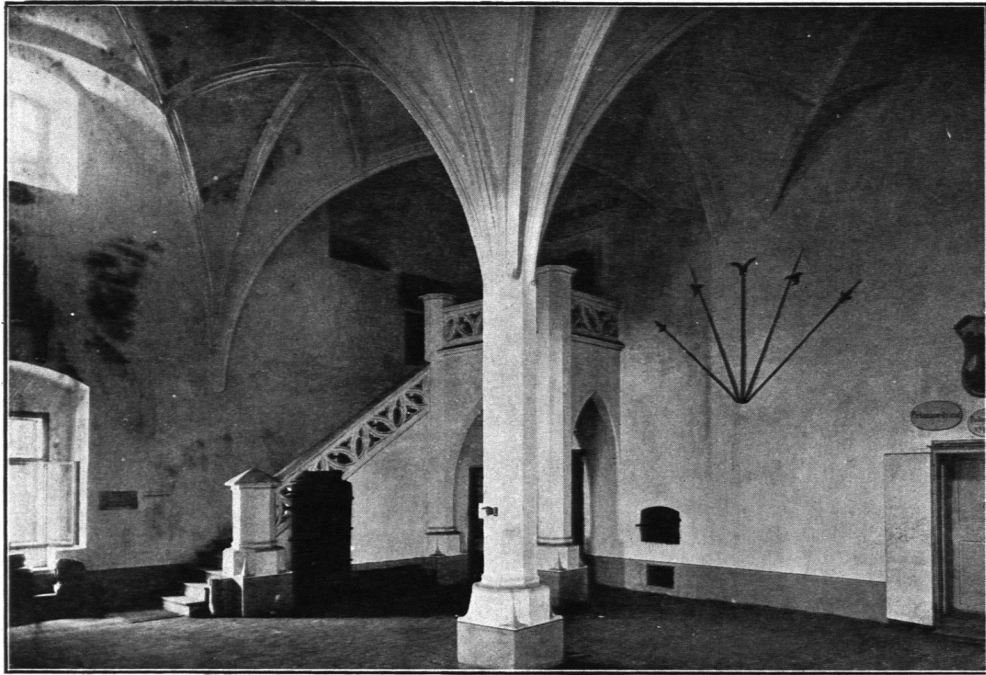
Abb. 111. Rathaus zu Tabor. Inneres der Diele im jetzigen Zustand.
