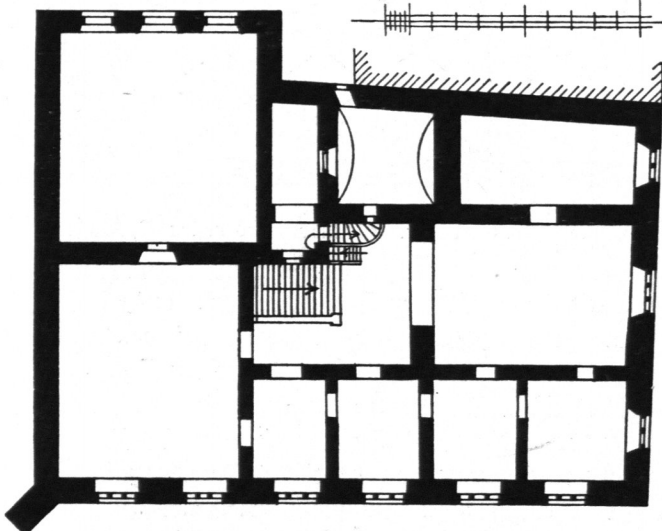
Abb. 112. Rathaus zu Leitmeritz. Grundriß des ersten Stockwerks.

Weniger übersichtlich ist die Entstehung des Rathauses in Leitmeritz; doch darf man sie wohl auf ähnliche Grundform zurückführen. Der Bau (Abb. 113) erscheint nach außen vollkommen einheitlich, als geschlossenes Rechteck, durch drei gleichlaufende Satteldächer bedeckt, an der Ecke des Marktes gelegen, wo zwei Hauptstraßen in diesen einmünden. Drei Giebel, deren mittelster von einem kupfernen Glockentürmchen überbaut ist, schließen wie in Tabor diese

Dächer nach der Marktseite ab. Wiederholt sehen wir hier also die gleiche Grundform, wie sie an der Rathausfront zu Stralsund zum Ausdruck so stolzer Herrscherfreude gemacht ist; aber in anderen Verhältnissen und zu der Zeit der frühen Renaissance (1536) ist sie in sehr viel bescheidener, die Nutzform des Gebäudes mehr betonender Weise ausgebildet. Im Untergeschoß war der Bau ehemals in offene Lauben aufgelöst, an der einen Ecke mit schmuckreichem, durch eine Rolandfigur gekröntem Strebepfeiler besetzt. So ergibt die ganze Schauseite im engen Anschluß an die Bedürfnisse ein harmonisch geschlossenes und fein abgewogenes Bild, das insbesondere mit dem dahinter aufsteigenden schlichten Turme der Stadtkirche zu trefflicher Wirkung sich vereinigt. Im Innern enthält es in dem tonnengewölbten, halbdunklen Raum der Hinterseite
