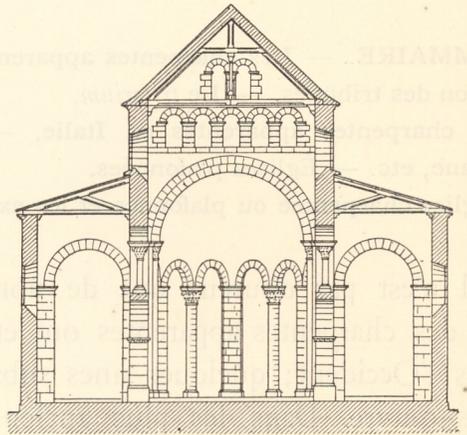
Fig. 955. — Église de Vignory. Coupe transversale.

Dans cette église, vous pouvez remarquer un des plus anciens exemples du *triforium*, série de petites arcades diversement disposées, pratiquées dans le mur de la nef entre les arcs des bas côtés et les fenêtres supérieures, vers le milieu de la hauteur totale. Expliquons-le.

Si vous considérez la coupe transversale d'une église à bas côtés, la disposition la plus logique consiste à couvrir les bas côtés par une toiture en appentis. L'adossement de cette toiture contre le mur de la nef exige donc une hauteur assez grande
