Fig. 1003. — Église de N.-D.-du-Port, à Clermont. Plan.

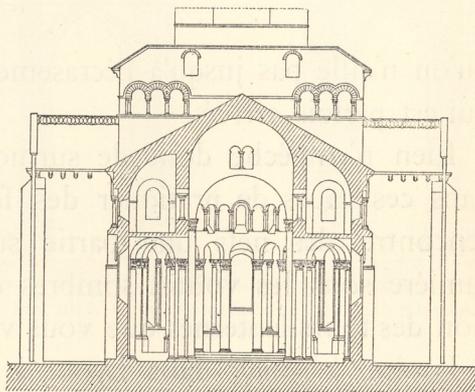
Fig. 1008. — Église d'Issoire. Coupe transversale.

à vrai dire, à sa première apparition, mais dont vous saisissez la fonction si vous considérez la coupe transversale de cette église forcément sombre ; cet élément, c'est la *tour-lanterne* élevée à la croix du transept.

les bas-côtés et les tribunes. Telles furent les anciennes églises dites *romanes*. Et cependant cette architecture craintive donna bientôt naissance à de beaux monuments, parmi lesquels il convient de citer encore l'église d'Issoire (fig. 1007 et 1008).
