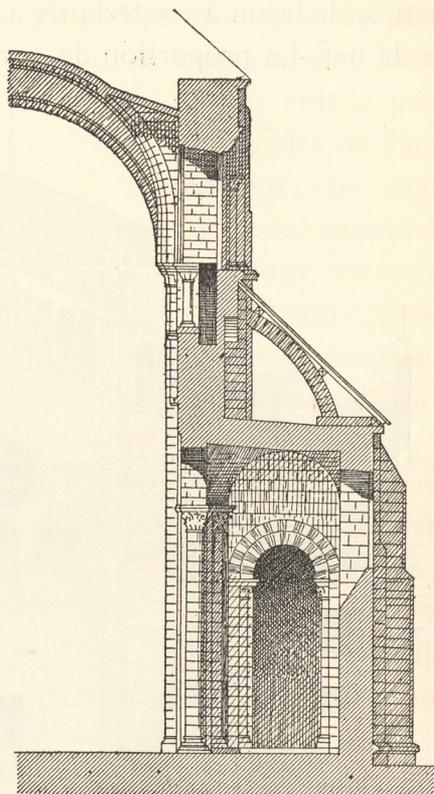
Fig. 1042. — Église de la Trinité, à Caen.  
1/2 coupe transversale.

droit des piliers. Ce berceau interrompu, ce sont des arcs, et des arcs qui *boutent* contre les piliers de la nef, mais qui restent inclus sous la toiture des bas-côtés, ne laissant au-dessus du

faîtage de cet appentis qu'une hauteur médiocre qui ne permet que de petites fenêtres pour éclairer la nef.

Telles sont à Caen les églises de la Trinité (Abbaye aux dames) (fig. 1041 et 1042) et de Saint-Étienne (abbaye aux hommes). Ce n'est pas encore l'église à arcs-boutants que nous verrons tout à l'heure; ce n'est plus l'église romane à voûtes en berceau; c'est une transformation intermédiaire, dont il reste d'assez nombreux
