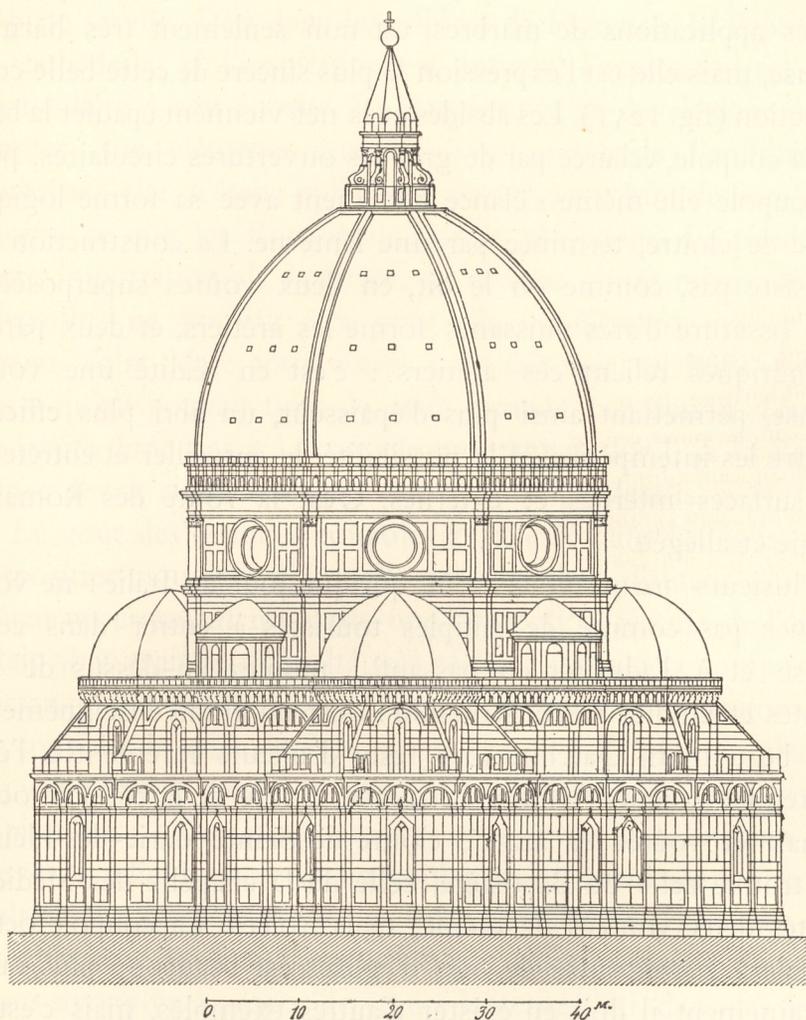
Fig. 1251. — Façade postérieure de Sainte-Marie-des-Fleurs.

ter les coupures constructives, semble s'être attachée à les faire disparaître par des superpositions de figures sans aucune divi-

sion qui accentue la voûte en arc de cloître. L'effet désirable d'élançement de cette voûte, dont vous voyez si bien le galbe
