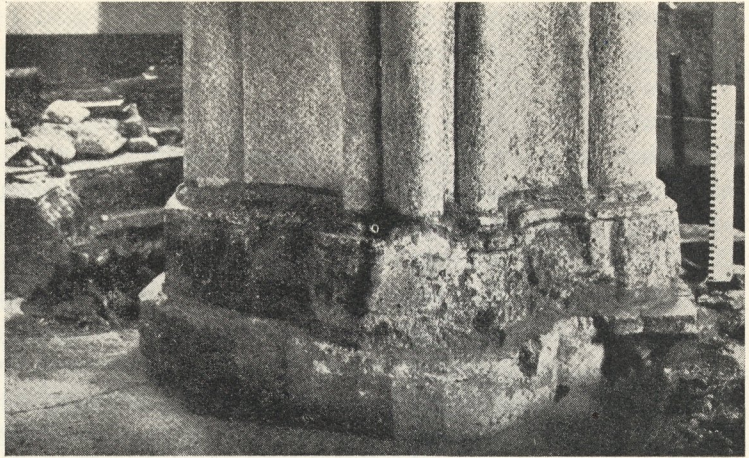
Abb. 29. Freigelegte Pfeilerbasis

also das „Modell“ von hier nach dort gebracht. Die Ausgrabungen (Abb. 29) bewiesen auch anschaulich, daß die Chorpfeilerbasen einst auf einem Estrich aufruhten, der wesentlich tiefer lag als das Bodenpflaster von heute. Die Pfeilersockel sind also später halb und halb „verschüttet“ worden.
