REVITALISIERUNG DER BURG THALBERG
Ihre geschichtlich-kulturelle Bedeutung
mit einem Raumkonzept zur Erhaltung und Instandsetzung

MASTERARBEIT

Masterstudium Architektur

Technischen Universität Graz

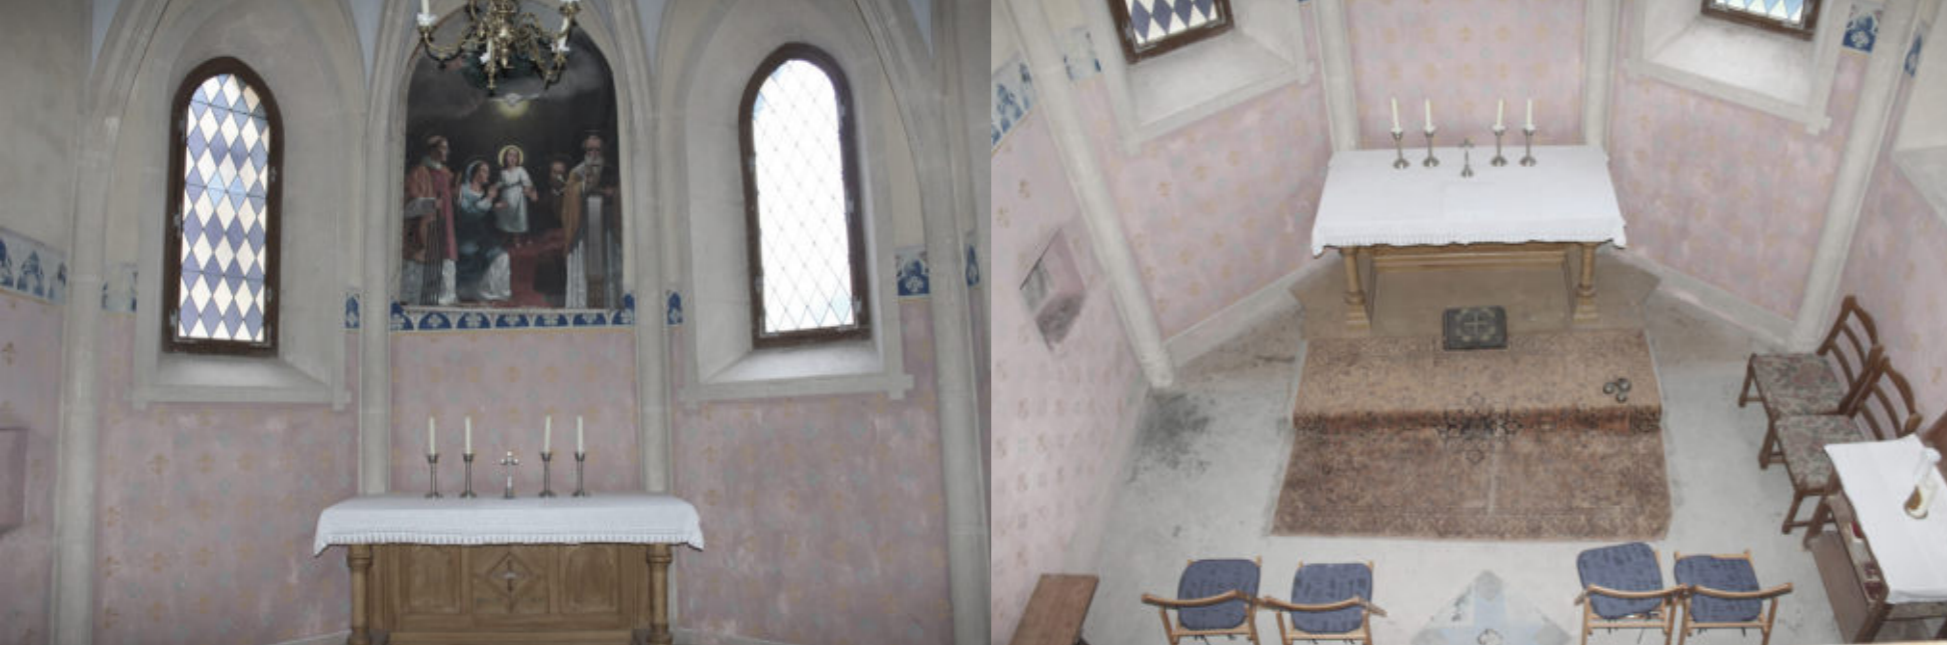
Abb. 04 C. Prenner, Burg Thalberg, Thalb., 2020, Hl. Nikolaus Kapelle **Abb. 05 C. Prenner, Burg Thalberg, Thalb., 2020, Hl. Nikolaus Kapelle**

Auch könnten Tauf- und kleinere Trauungsfeiern auf der Burg angeboten werden, da sich die Burgkapelle in einem guten Zustand präsentiert. Der Empfang wäre im ersten Innenhof mit der Kellerbar im Gebäude des ersten Innenhofes möglich. Dort könnten Stehtische mit Dekoration einem Sektempfang dienen. Anschließend würde die Trauung bzw. Taufe stattfinden können. Die Gesellschaft könnte dann Fotos in der Burganlage machen und anschließend die weiteren Feierlichkeiten in ein nahegelegenes Gasthaus (z.B. Dechantskirchen) verlegen. Dafür müsste man die Kellerbar geringfügig neu gestalten, dies wäre aber schon mit kleineren Adaptierungen möglich: wie die Anschaffung von Weinfässern als Stehtische und als gestalterische Elemente im Keller, die Erneuerung der Bareinrichtung, Aufstellen von Regalen aus Stahl und Holz und kleinere Dekorationen. Im weiteren Verlauf könnte dieses Gebäude dann auch im ersten Stock zu einem Speisesaal für Ritteressen und Catering für Taufen und Hochzeiten ausgebaut werden. Aufgrund des Verfalls des Gebäudes im ersten Stock wären wahrscheinlich auch statische Eingriffe nötig, aber dazu müsste man diesen Bereich begutachten.

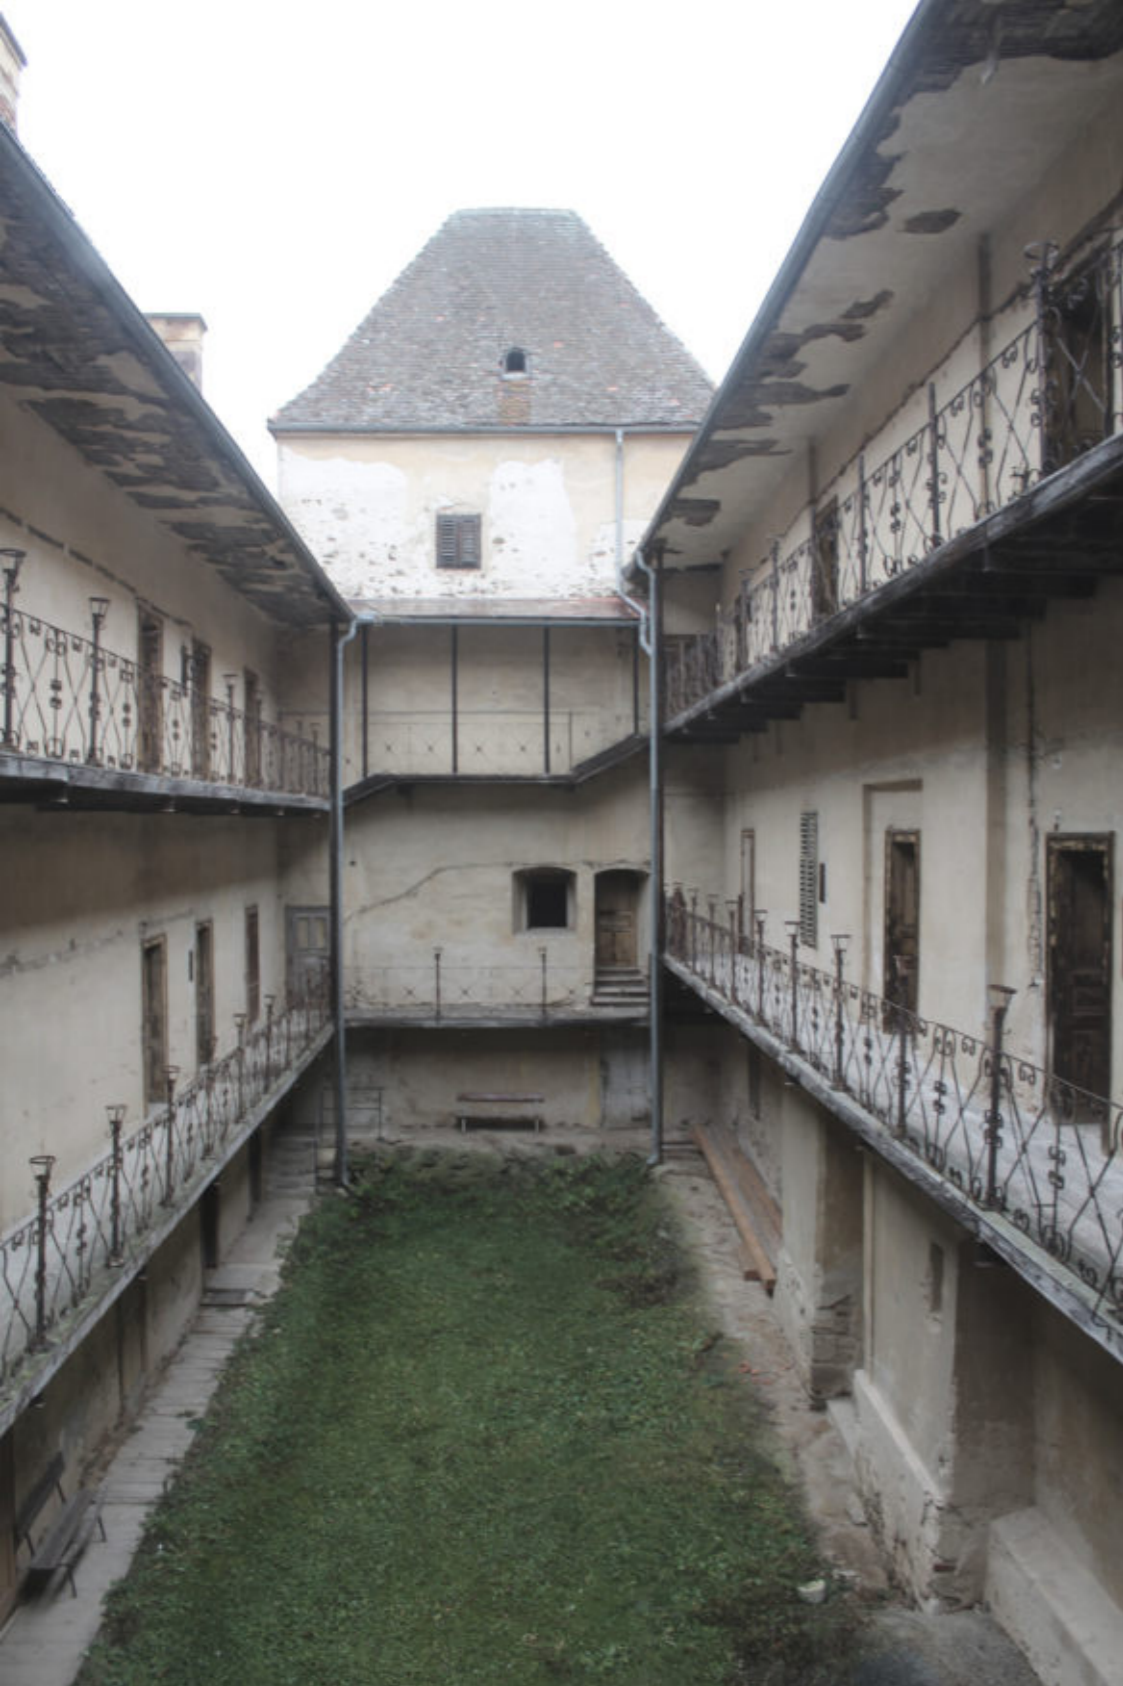
Abb. 06 C.Prenner, Burg Thalberg, Thalberg, 2020, Zweiter Innenhof

Die baulichen Komponenten der Burganlagen befinden sich in einem guten Zustand, die Räumlichkeiten sind größtenteils gut erhalten und verwendbar. Manche Räume und Gebäudeteile gehören restauriert und teilweise neu aufgebaut, sie sind jedoch in großer Menge vorhanden. Eine WC-Anlage ist wegen früherer Burgfeste schon vorhanden, müsste aber saniert und ausgebaut werden. Weitere Sanitäreinrichtungen sollten errichtet werden, um die verschiedenen Aktivitäten und Veranstaltungen zu versorgen. Strom ist auch teilweise vorhanden, die Anlage müsste jedoch auch erneuert, erweitert und fachgerecht verbaut werden, damit die historischen Baulichkeiten nicht beeinträchtigt werden. Außerdem benötigen die Räume und die Außenanlagen moderne Beleuchtungsmöglichkeiten. Absturzsicherungen gehören überprüft und wenn nötig wiederaufgebaut, um die Sicherheit auf der Burganlage zu garantieren. Neue Fluchtwege gehören geschaffen, da momentan die Erschließung nur durch das Burgtor möglich ist und somit die notwendige Breite nicht aufweist. Diese können durch neue Wege über den Hang geschaffen und über den Zwinger mit der Burg verbunden werden. Eine größere, fast ebene Grünfläche befindet sich auf der Hochburg an der Ostseite. Sie würde sich für einen Zugang mit einem Stiegenaufgang von den Teichen aus eignen. Der Glaslift wäre an der Westseite aufgrund des steilen Abhanges und der Verbindung zum Haupttor und zu den Parkflächen möglich.

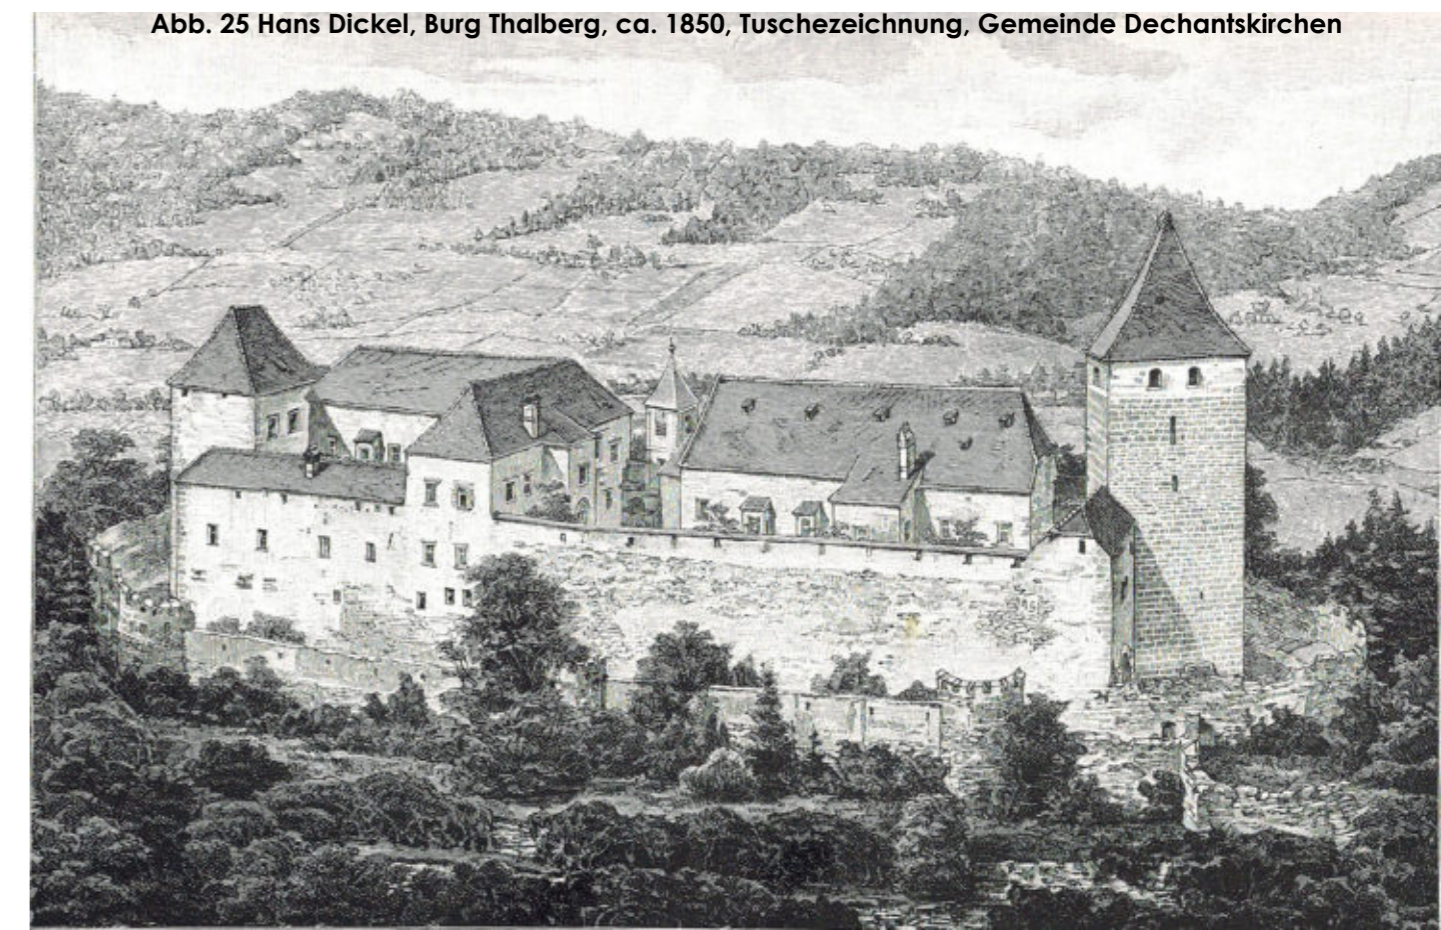
Abb. 25 Hans Dickel, Burg Thalberg, ca. 1850, Tuschezeichnung, Gemeinde Dechantskirchen

In Richtung Westen wird der Kapellenturm im Norden dargestellt. Er schließt an das Gebäude im ersten Innenhof an. Der Turm hat einen quadratischen Grundriss mit einem Zeltdach. Es befinden sich oben eine Glockenstube und eine kleine Uhr. Der Turm besitzt eine schlichte Fassade und weist zwei arkadenartige Segmente im ersten Stock auf. Der erste Innenhof wird durch einen zweistöckigen Quertrakt begrenzt, welcher ein Walmdach und einen Anbau in der Mitte des Gebäudes in Richtung Osten aufweist. Außerdem befinden sich auf dem Dach im Osten eine Gaupe nördlich des Anbaues und ein Rauchfang südlich des Anbaues. Zur Südseite hin sind in den beiden oberen Geschossen jeweils zwei Fenster und im unterem Geschoss drei kleinere Fenster. Der Vorbau besitzt im Osten ein rechteckiges Fenster in der obersten Ebene und darunter ein spitzbogiges Fenster im ersten Geschoss. Im Quertrakt befinden sich jeweils rechts und links vom Vorbau zwei Fenster im obersten Geschoss, auch ist jeweils ein Fenster im ersten Geschoss erkennbar. In der Südwestecke des Innenhofes erkennt man einen Baum.

Der Nordtrakt begrenzt eine Seite des zweiten Innenhofes und ist ebenfalls zweigeschossig, er wird mit einem Walmdach abgeschlossen. Die Südseite des Traktes zeigt ein Fenster, einen Erker und noch ein Fenster. Der Südtrakt ist einstöckig mit vier Fenstern im ersten Stock und vier kleineren Fenstern im Erdgeschoss ausgestattet. Er besitzt ein Walmdach mit einem Rauchfang in der Mitte der Südseite und fünf kleineren Öffnungen unterhalb der Traufe. Der Westturm mit seinem Walmdach und einer Gaupe an der Ostseite besitzt im ersten Stock zwei Fenster in Richtung des zweiten Innenhofes. Zwei kleine Öffnungen sind ebenfalls südseitig unter der Traufe zu erkennen. Werner Knapp (1903 - 1960) bemerkt hierzu, dass der Querflügel des westlichen Hauses zwischen 1680 und 1830 ausgebaut worden sein muss.²

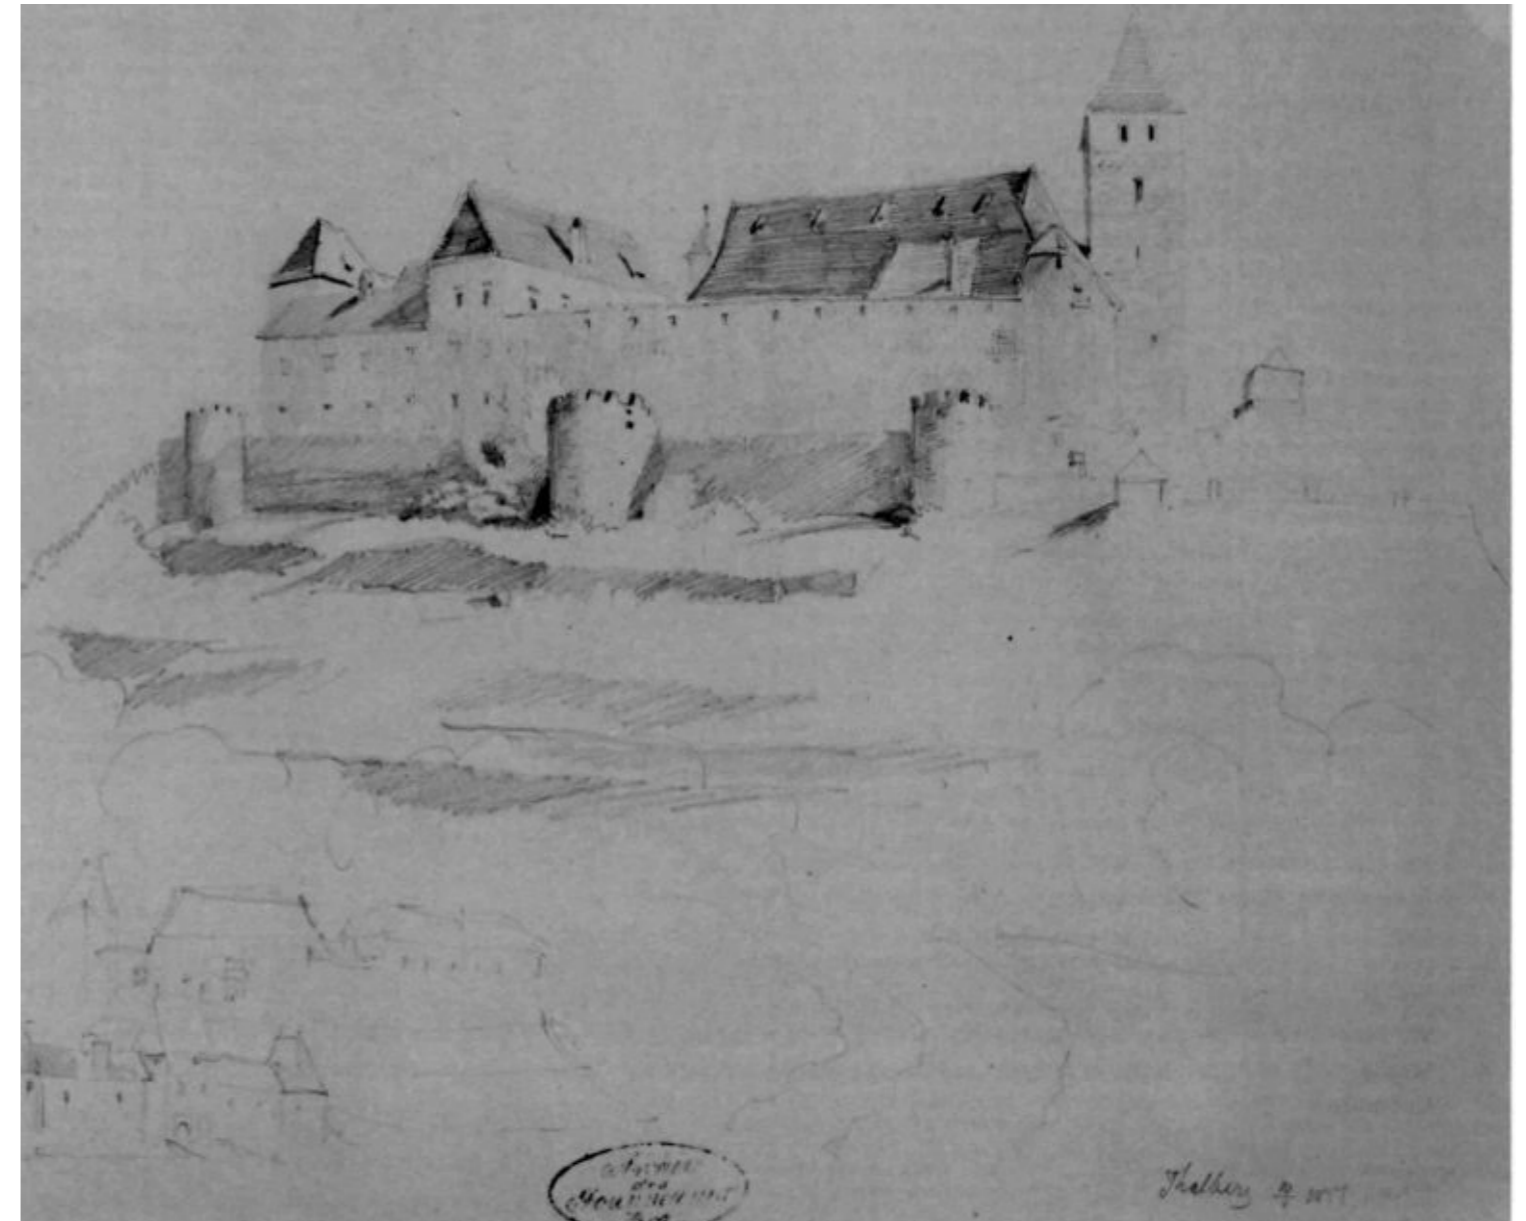
Abbildung 26 Carl Haas, K4/H878, Mai 1857, Skizze, Steiermärkisches Landesarchiv, Nachlaß

An der zweiten Skizze wird die Vorburg mit der Hochburg dargestellt.² Das Torhaus wird mit rechteckigem Grundriss mit anschließenden Seitentrakten auf der Ost- und Westseite dargestellt. Begrenzt werden die Seitentrakte durch halbrunde Türme, wobei der Osttrakt ausgebaut scheint, da er ein Dach trägt und an der Nordseite einen Rauchfang aufweist. Das Krüppelwalmdach des Getreidespeichers, welcher leicht erhöht im Innenhof der Vorburg steht, ist auf Höhe des Torturmes erkennbar. Dort befand sich die ursprüngliche Burgkapelle. Die Hochburg beginnt mit dem Ostturm und einer anschließenden Wehrmauer mit einem Erker. Das Gebäude im ersten Innenhof ist ebenfalls mit einem Erker dargestellt. Es schließt der Westteil an den Kapellenturm an, wobei der Westturm nicht dargestellt wird.

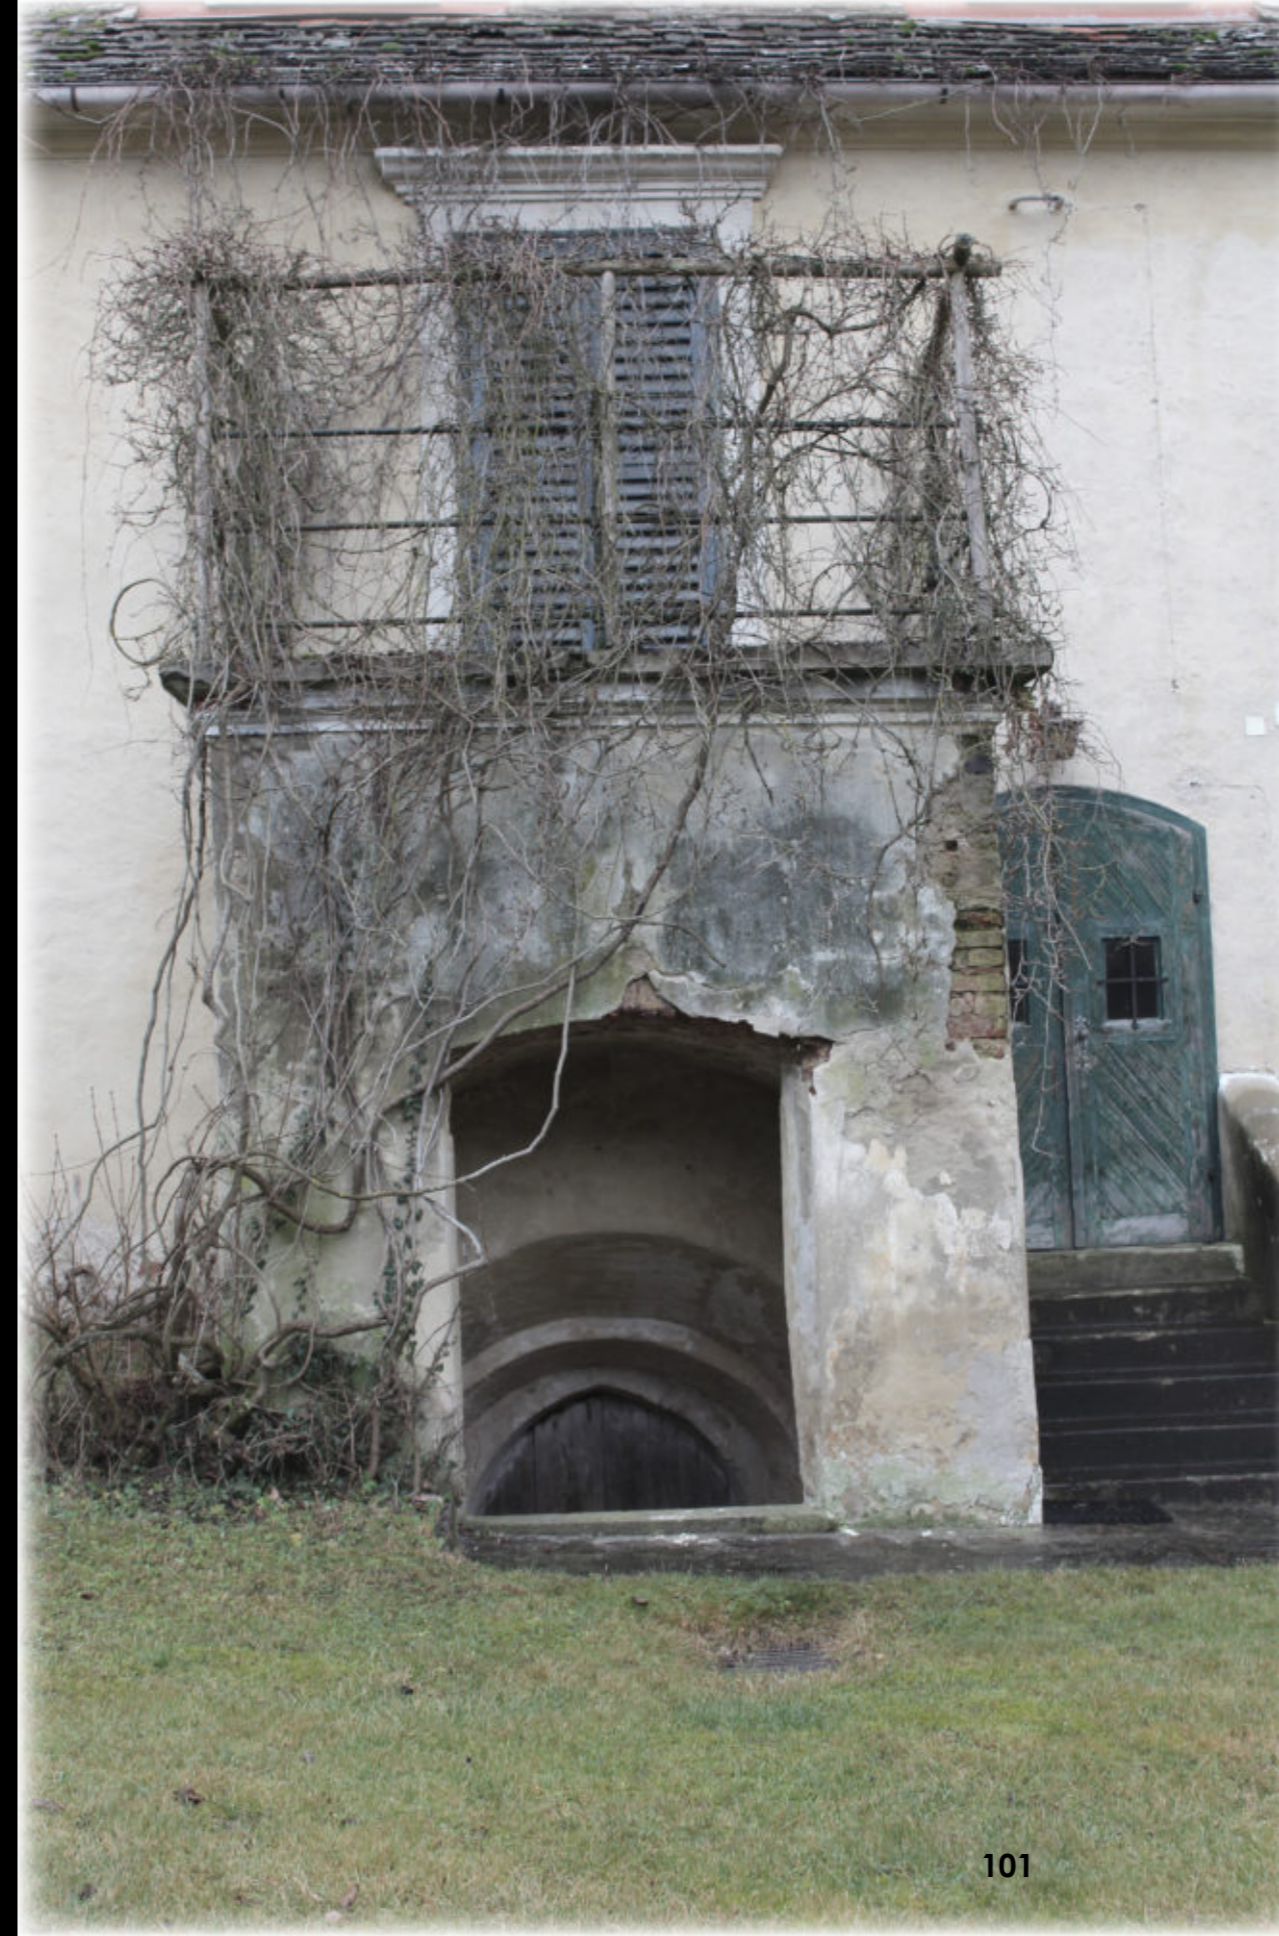
In vielen Bereichen der Burg sind Teile des Putzes abgebröckelt, und es wird dadurch das Mauerwerk der Burg freigelegt. Außerdem ist die äußere Schicht der Mauer an vielen Stellen durch die Verwitterung fleckig und schmutzig geworden.

Neben den Verputzschäden, gibt es auch Pflanzenwuchs, der die Mauern hochwächst. Die Pflanzen wachsen in das bestehende Mauerwerk hinein und beschädigen dieses. Aufgrund der Verwurzelung der Pflanzen in den Mauern entstehen dort Risse und Löcher, die sich mit der Zeit vergrößern und Teile des Mauerwerkes lösen und herausreißen können.

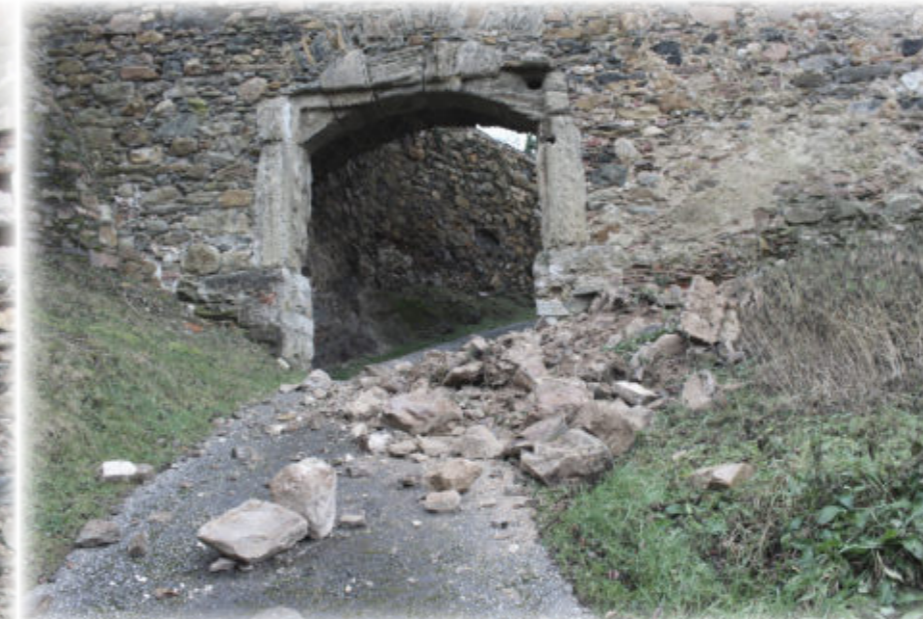
Abb. 40 C. Prenner, Burg Thalberg, Thalberg, 2020, Tor

Auch durch Witterungseinflüsse entstehen Schäden im Bereich des Mauerwerkes, wie hier beim ersten Tor zur Hauptburg zu sehen ist. Ein großes Loch ist durch Feuchtigkeit und Kälte entstanden. Die Steine der Mauer sind herausgebrochen und auf den Weg darunter gefallen.

Das Loch im Mauerwerk führt auch zu einer Instabilität der Statik, somit ist der Bereich über dem Tor nicht mehr sicher zu begehen. Solche Schäden können plötzlich durch Schlechtwetter entstehen, und eine sichere Begehung der Burg ist dadurch nicht immer möglich.

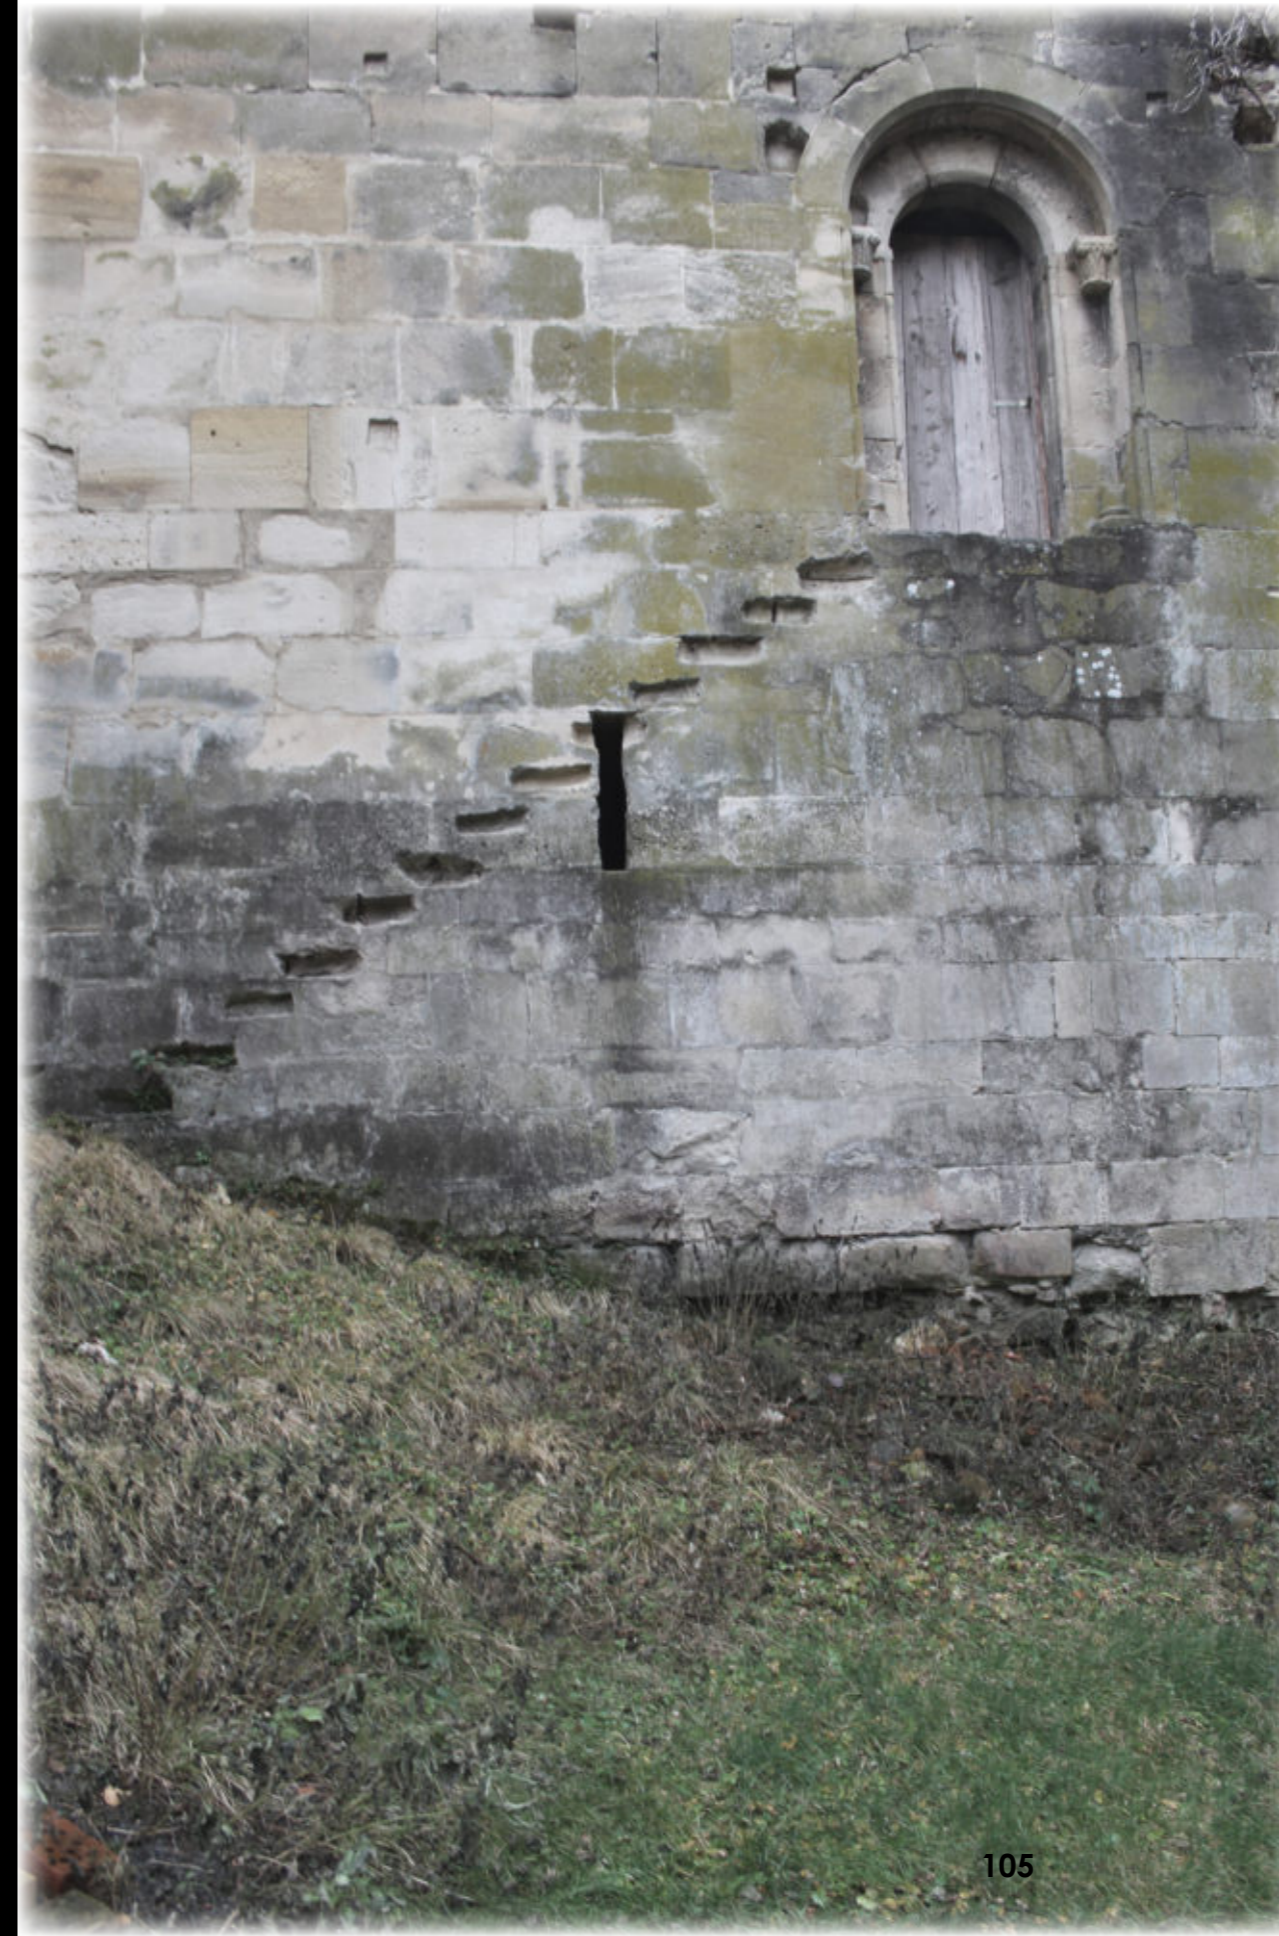
Im ersten Innenhof befindet sich der Aufgang zum Bergfried. Dieser weist heutzutage keine Treppe mehr auf, jedoch war einmal eine vorhanden, wie die Abdrücke im Mauerwerk zeigen. Somit ist dieser Teil der Burg nicht mehr zu begehen. Außerdem hat sich im Laufe der Zeit im Bereich der ehemaligen Treppe ein kleiner Grashügel auf der linken Seite geildet.

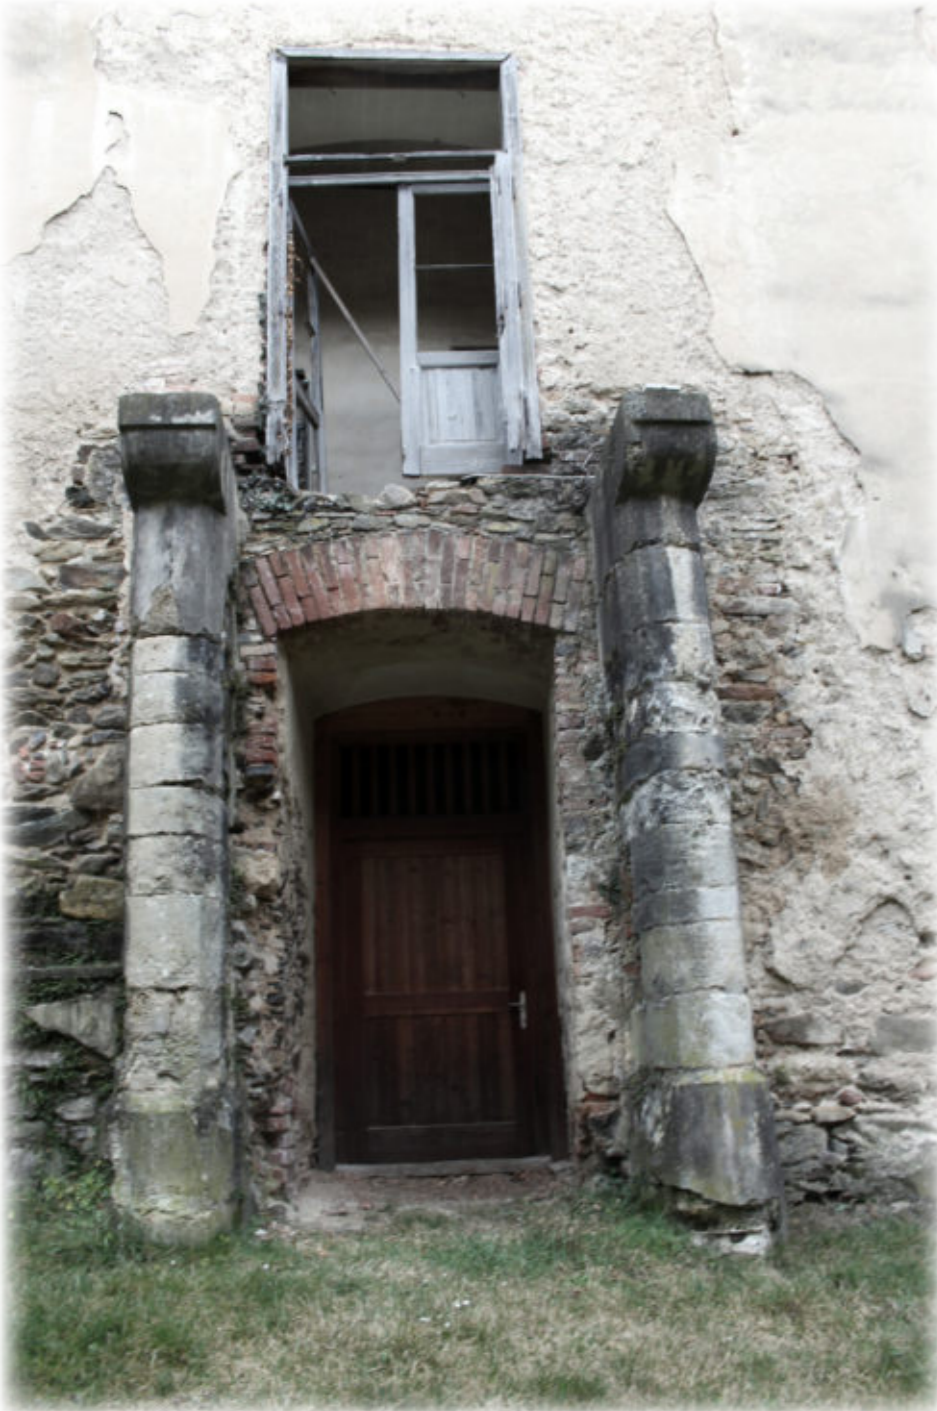
Abb. 44 C. Prenner, Burg Thalberg, Thalberg, 2020, Tür/Fenster

Neben dem in vielen Bereichen zerstörten Mauerwerk sind auch viele der Öffnungen in einem schlechtem Zustand. Das Gebäude im ersten Innenhof ist im ersten Stock innen nicht mehr zu besichtigen, und auch die Fenster und Türen sind nur mehr als Reste erhalten.

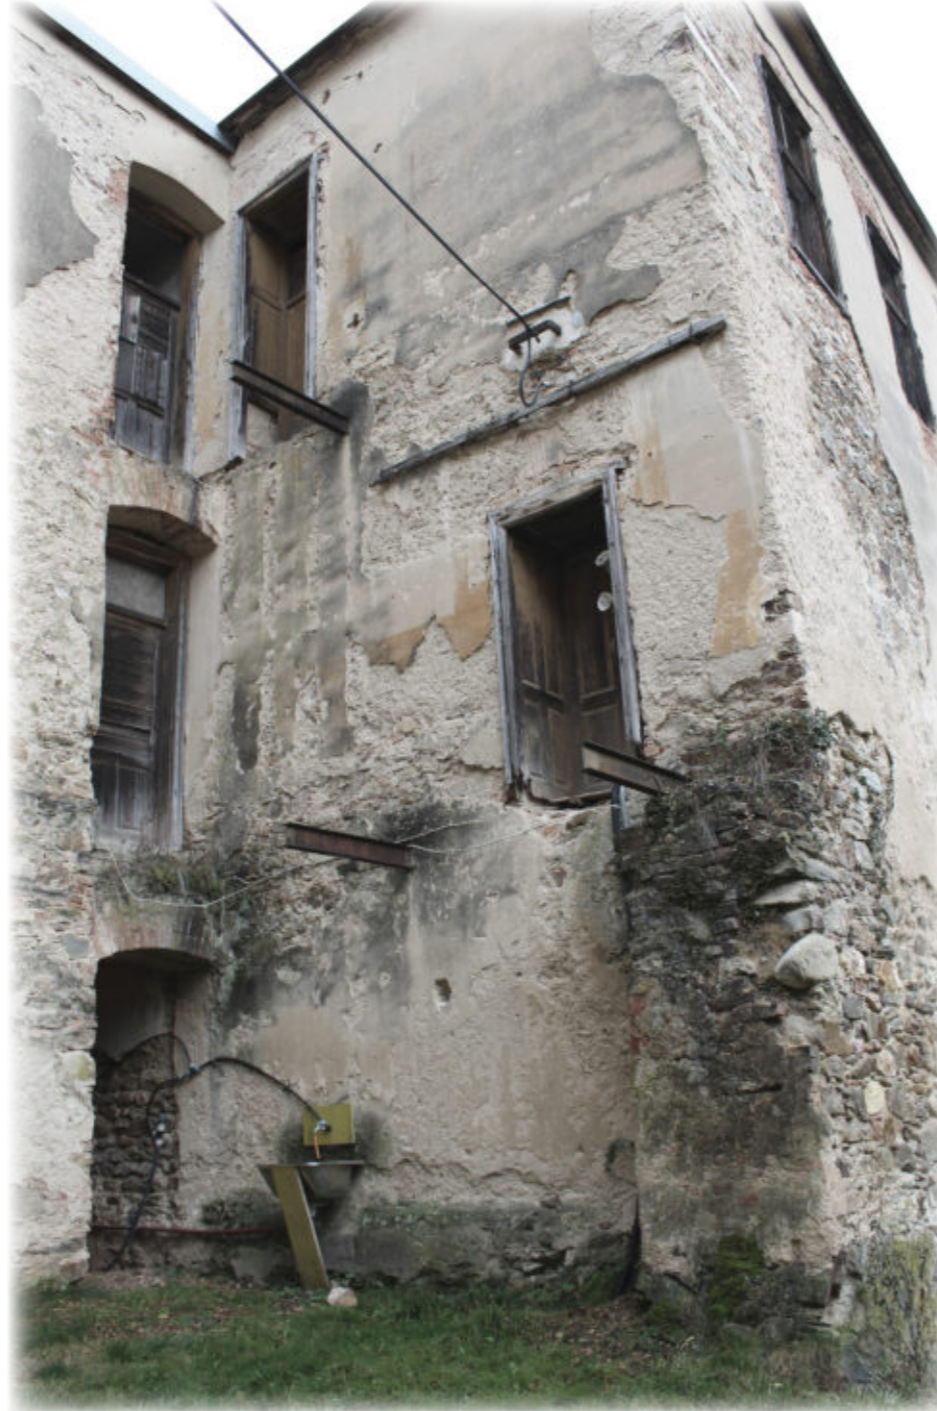
Abb. 45 C. Prenner, Burg Thalberg, Thalberg, 2020, Gebäude erster Innenhof

Außerdem sieht es so aus, als würde an der Westseite ein Teil des Bauwerkes fehlen. Stahlträger ragen über das Mauerwerk des Gebäudes hinaus, und die Türen enden an einem Abgrund. Wahrscheinlich war einmal eine Art Balkon vorhanden, oder es gab einen Gang der mittlerweile zerfallen ist oder abgebrochen wurde.

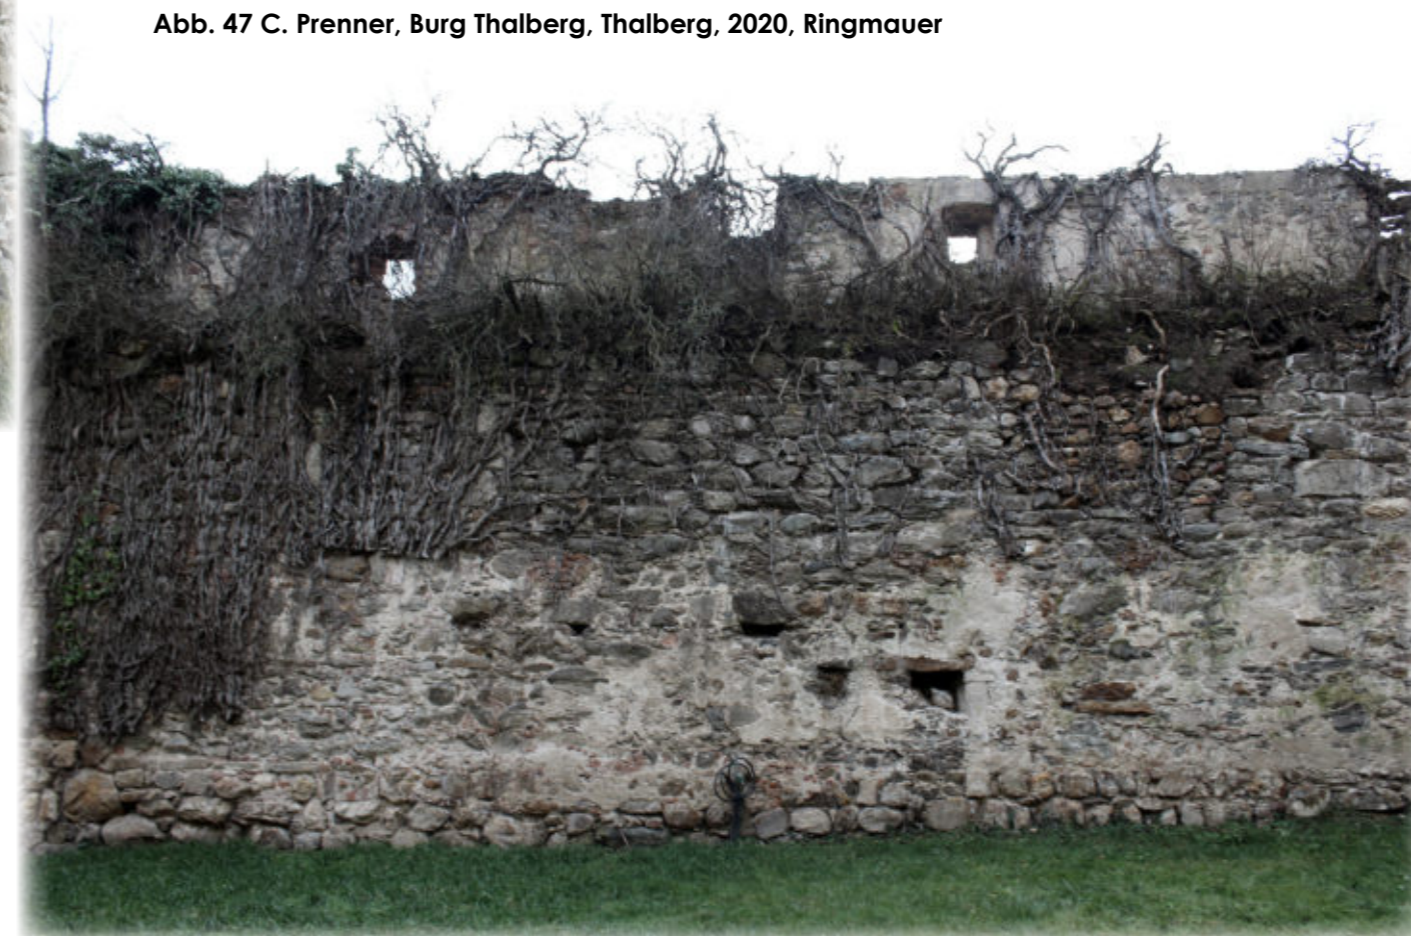
Die Nordseite des Gebäudes im ersten Innenhof sieht genau so ruinös aus. Die Fenster bestehen nur mehr aus Teilen der Fensterrahmen und zerbrochenem Glas. Allen Fenstern fehlen die Fensterbalken. Diese wurden wahrscheinlich im Laufe der Zeit abgenommen. Die Nordseite zeigt auch ein bröckelndes Mauerwerk und ist in manchen Bereichen vom Pflanzenwuchs befallen.

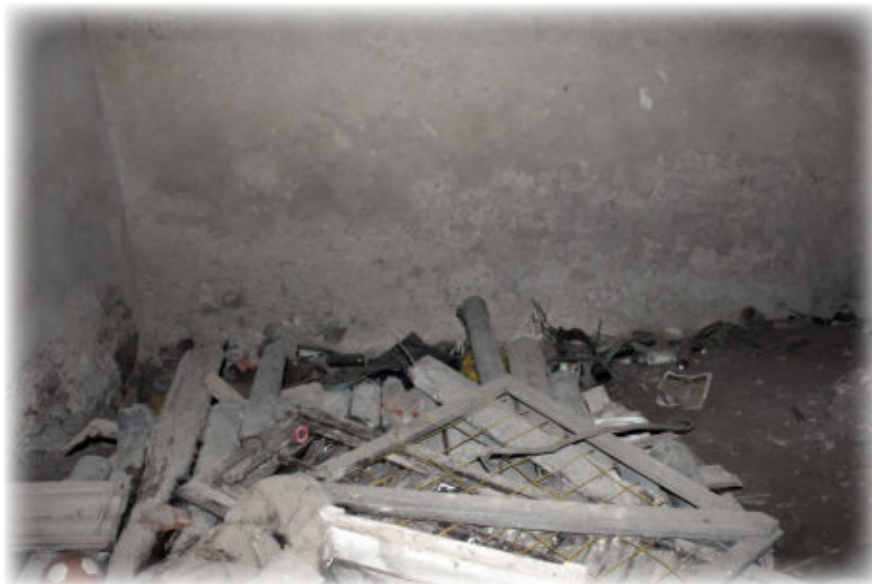
Abb. 48 C. Prenner, Burg Thalberg, Thalberg, 2020, Zisterne

Im zweiten Innenhof befindet sich in der Südost-Ecke eine Zisterne. Diese ist durch einen Schutthaufen abgedeckt und schwer zu erkennen. Außerdem befindet sich eine Holzbarriere um diesen Bereich. Die Zisterne kann somit nicht mehr besichtigt werden. Ein Blick hinter die Holzbarriere ist nur mehr mit einer Kamera und einem Foto über die Barriere möglich. Angeblich wurde sie aus Sicherheitsgründen abgesperrt.

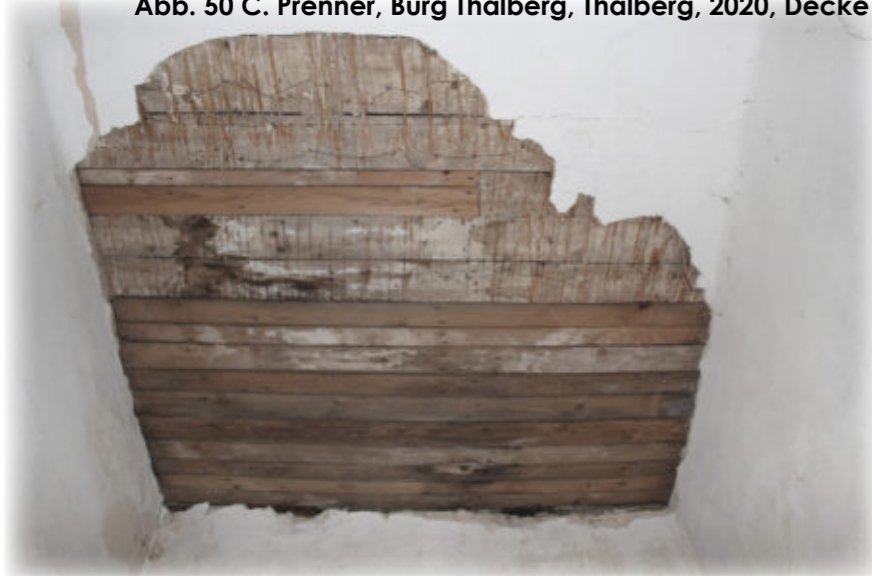
Dieser Zustand der Verwitterung ist nicht nur im Freien erkennbar sondern auch in einigen Bereichen der Innenräume, wie hier in einem Gang. Die Schäden könnten auch darauf zurückzuführen sein, dass die Burg als Materialressource verwendet wurde und auch das Dach entfernt wurde.

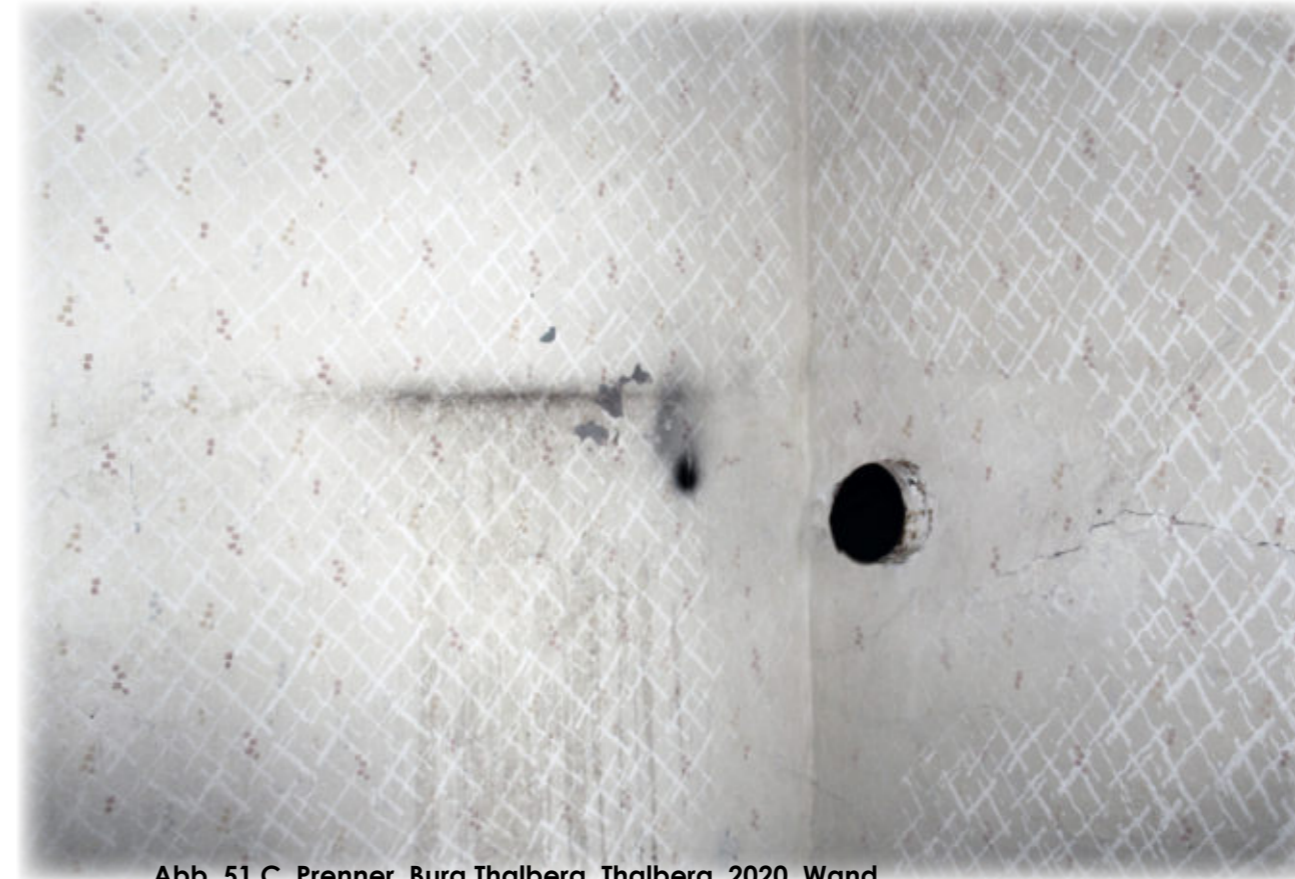
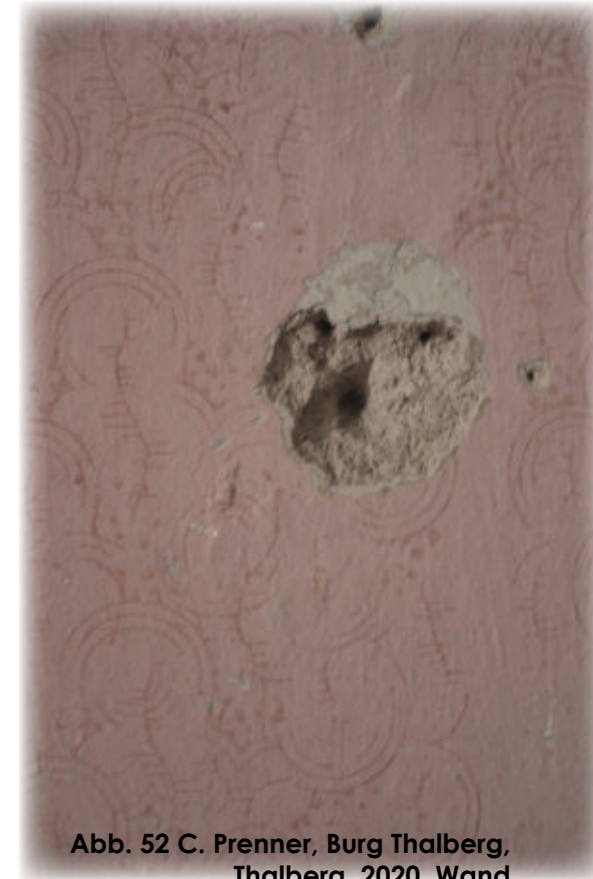
Abb. 51 C. Prenner, Burg Thalberg, Thalberg, 2020, Wand

^
In den Innenräumen ist neben der Wandbemalung auch manchmal das Mauerwerk beschädigt. Wie hier zu erkennen ist, ist im ersten Bild ein Loch in der Mauer vorhanden und auf dem Bild rechts davon erkennt man die Abbröckelung des Mauerwerkes.

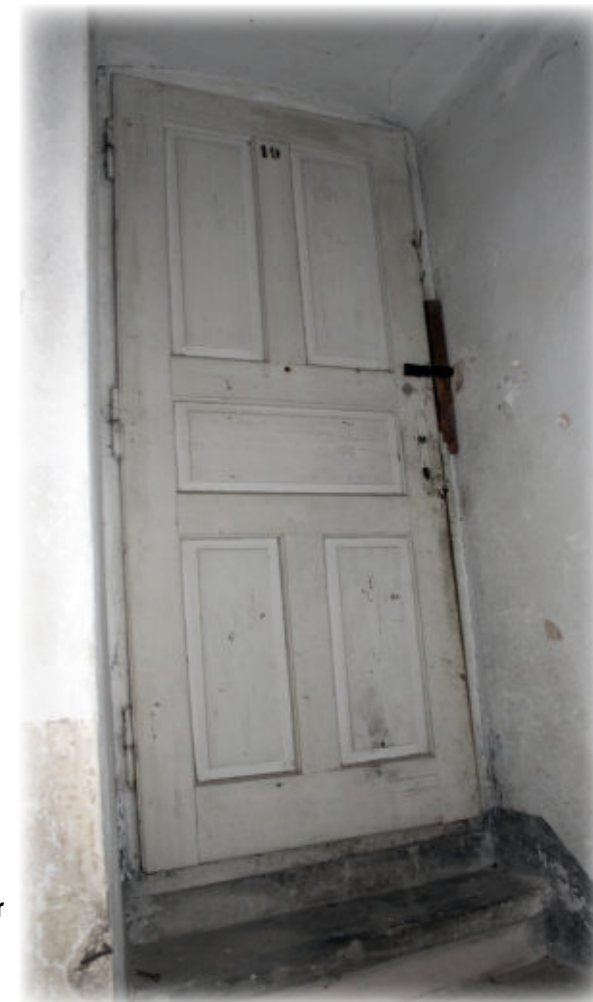
Abb. 53 C. Prenner, Burg Thalberg, Thalberg, 2020, Innentür
109

>
Alle Türen sind noch vorhanden und in einem recht guten Zustand. Nur manche der Türen weisen keine Türklinken mehr auf und sind mit Holzelementen verriegelt.
