REVITALISIERUNG DER BURG THALBERG
Ihre geschichtlich-kulturelle Bedeutung
mit einem Raumkonzept zur Erhaltung und Instandsetzung

MASTERARBEIT

Masterstudium Architektur

Technischen Universität Graz

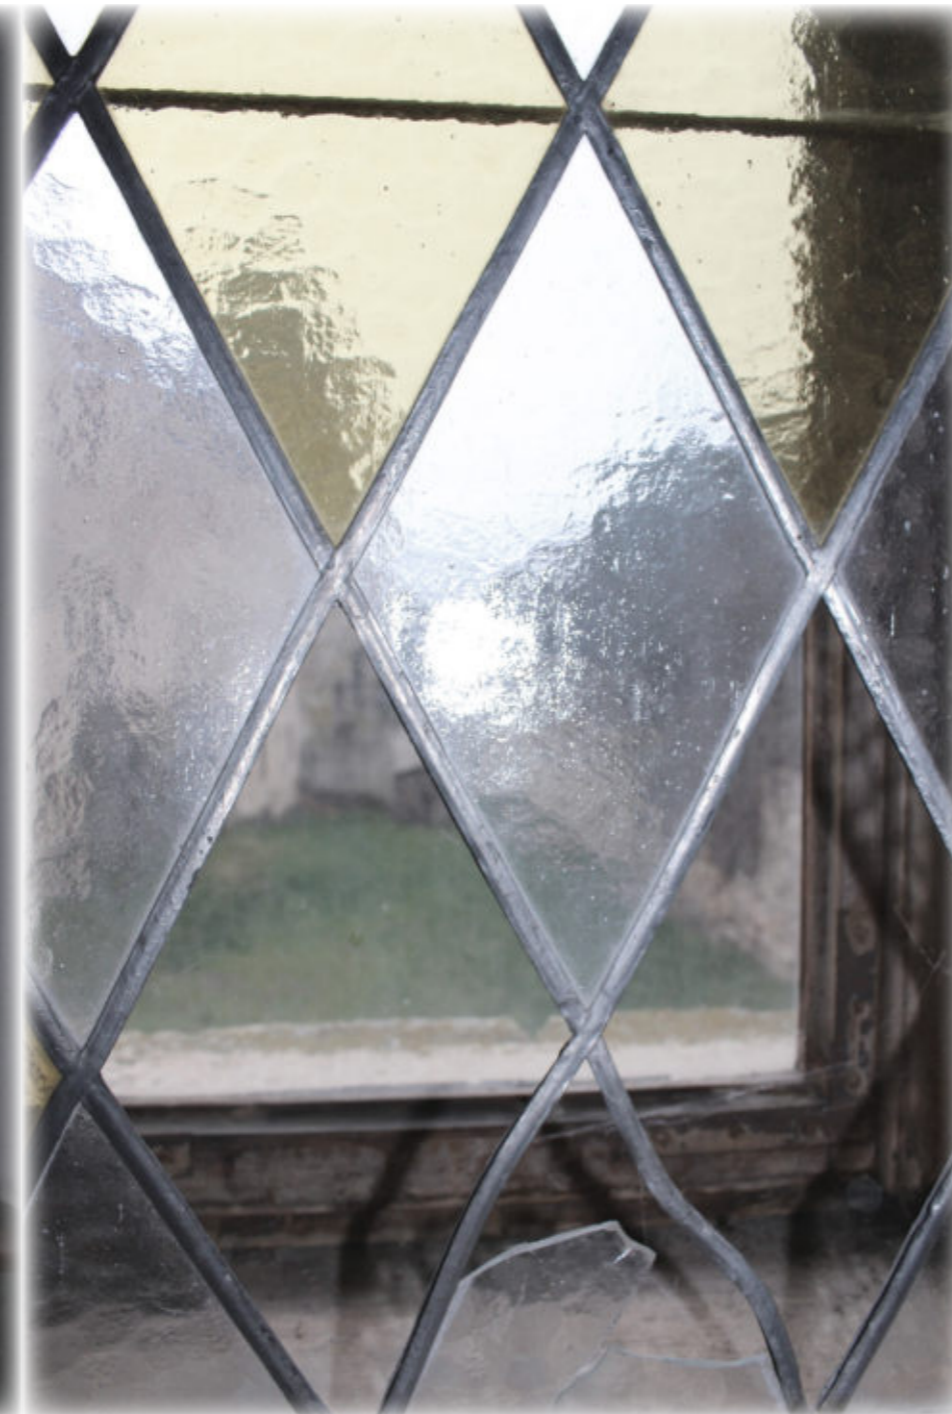
Abb. 55 C. Prenner, Burg Thalberg, Thalberg, 2020, Fensterglas

Die historischen Fenster mit den Buntglaselementen sind noch vorhanden, weisen jedoch auch kaputte Glaselemente auf. Manche der Glasrauten sind zersprungen, Teile haben gar kein Glas mehr. Dadurch hat sich auch das Metallgestell verformt.

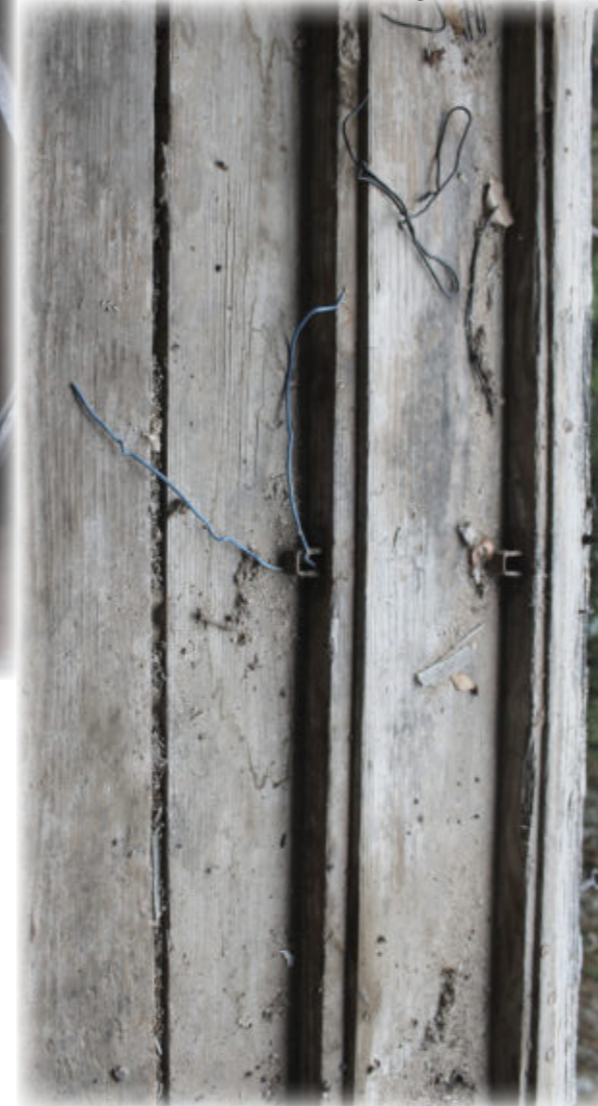
Abb. 58 C. Prenner, Burg Thalberg, Thalberg, 2020, Fensterbank

Wenn man die Fenster öffnet, kann man die Fensterbänke erkennen. Diese sind aus Holz und noch in einem guten Zustand, jedoch gehören sie restauriert. Nicht nur die Fensterbänke sind etwas verwittert sondern auch die Fenster. An manchen der Fenstern sind schon einige Spinnweben zu erkennen.

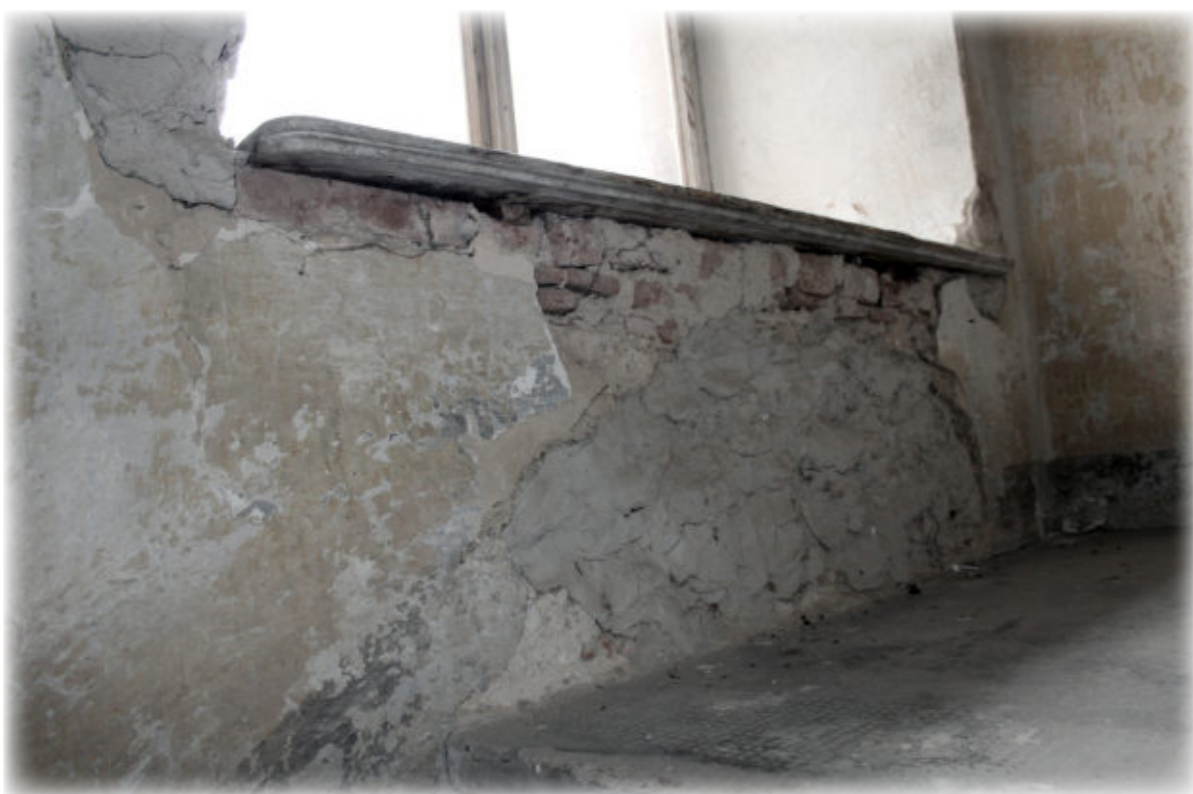
Abb. 59 C. Prenner, Burg Thalberg, Thalberg, 2020, Parapet

In den Räumen ist eines der größten Probleme, die entstanden sind, aus der Zeit als die Burg kein Dach besaß. Der Regen fiel dadurch direkt in die Räume und sickerte durch die Böden und Wände. Dadurch sind öftere Wasserflecken an den Decken und Wänden zu erkennen. Die Folge sind auch Risse in den Mauerwerken.

Die Mauern im Inneren der Burg weisen oft auch starke Schäden auf. Das abgebildete Parapet stellt sich ohne Putz und mit abgebröckeltem Mauerwerk dar.

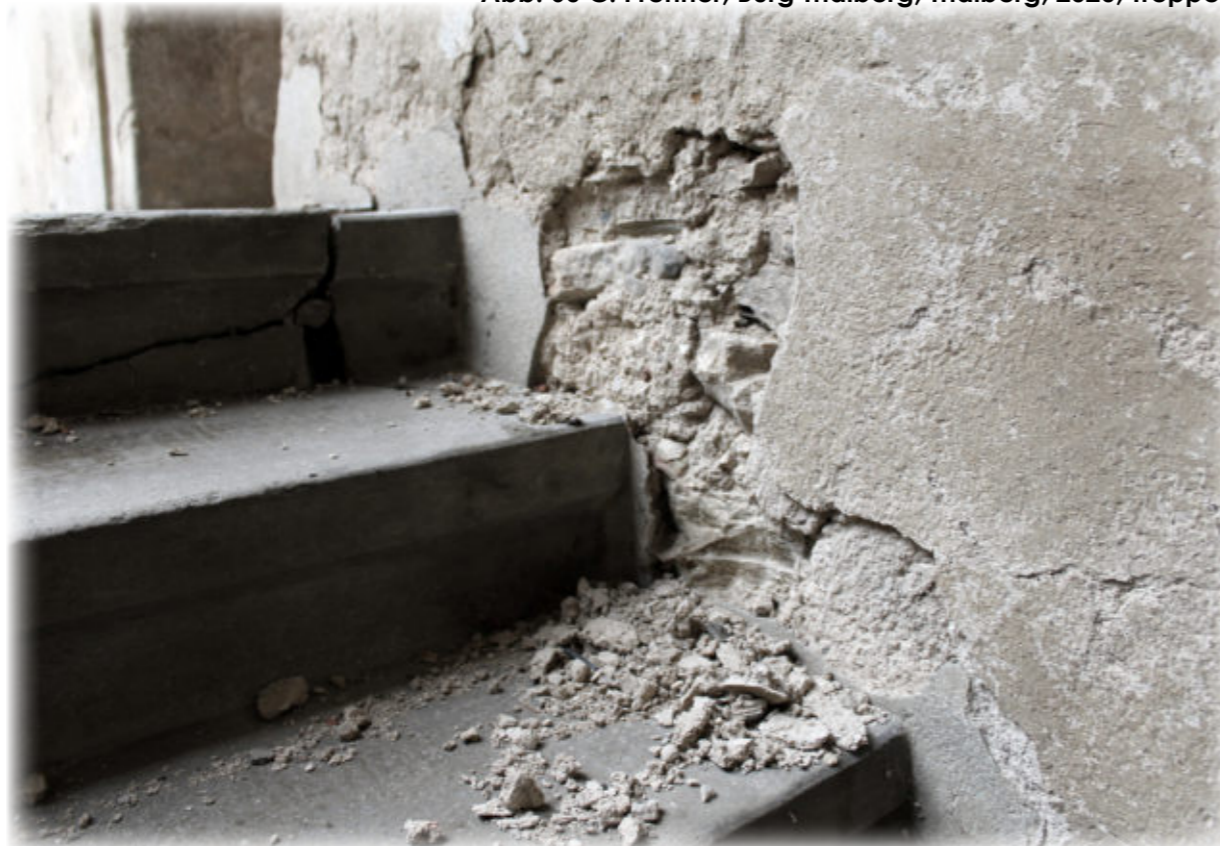
Abb. 60 C. Prenner, Burg Thalberg, Thalberg, 2020, Treppe

Dieses Problem ist auch bei manchen Stiegenaufgängen zu erkennen. Die Stiegen sind meistens in einem guten Zustand, der Mittelteil ist meistens schon etwas ausgetreten. Eine Stiege weist auch andere Schäden auf, wie Risse in den Stufen und Schutt vom Mauerwerk.

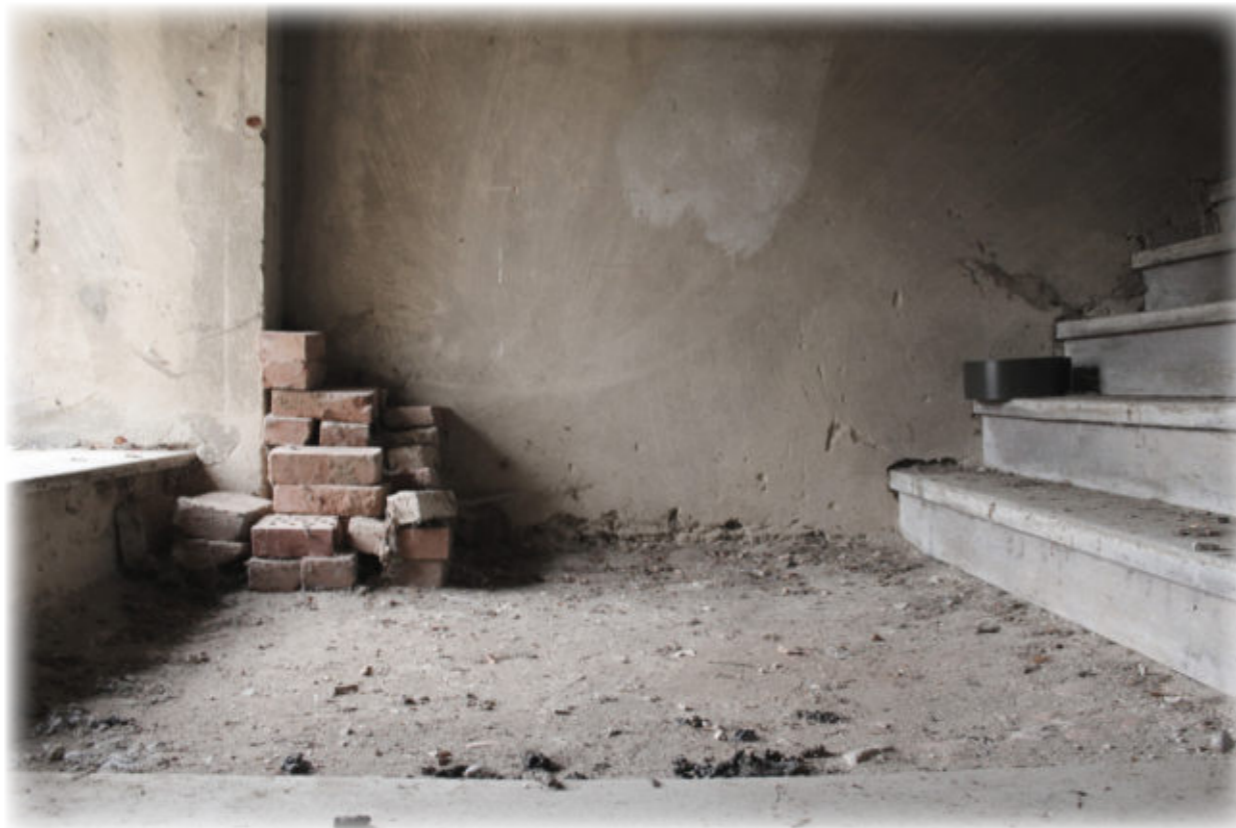
Abb. 65 C. Prenner, Burg Thalberg, Thalberg, 2020, Dachboden

Durch einen Stiegenaufgang gelangt man in den Dachboden. Dieser gehört gereingt und zusammengeräumt. Er ist momentan in einem guten Zustand, da er neu errichtet wurde. Es liegt einiges an Schutt auf dem Dachboden. Auch die Fensterläden werden dort gelagert. Diese sind jedoch in einem sehr schlechten Zustand. Es befinden sich in diesem Bereich auch einige neuere Ziegel und Holzbalken. Auf dem Bild ist auch ein Eimer aus Metall zu sehen.

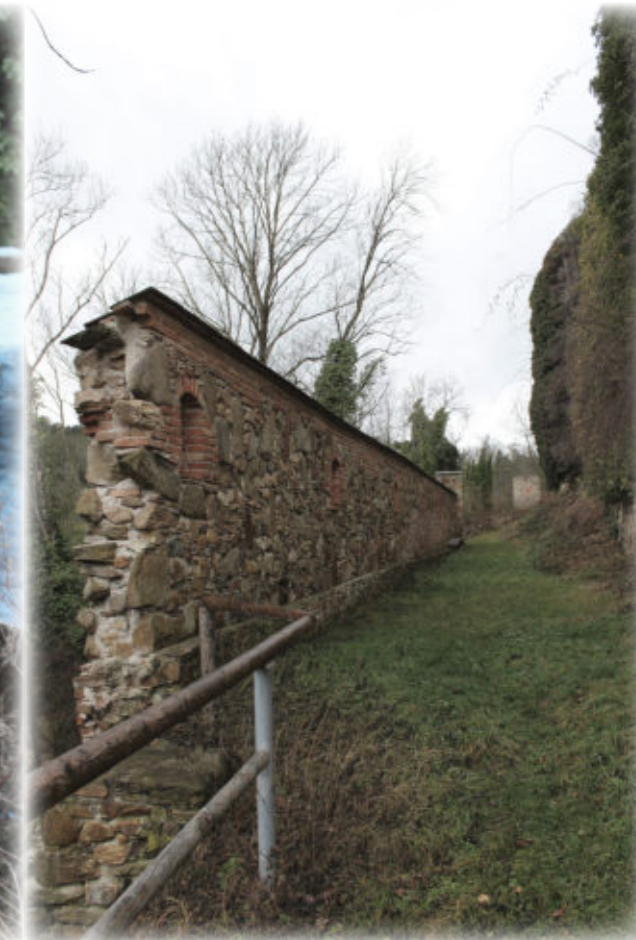
Abb. 67 C. Prenner, Burg Thalberg, Thalberg, 2020, Mauerring

Die Mauern des Zwingers sind teilweise gar nicht mehr vorhanden. Die fehlenden Mauerstellen wurden durch Holzzäune ersetzt. Einige Teile der Mauern wurden jedoch neu aufgebaut, oder die bestehenden Mauern wurden mit neuen Ziegeln ausgebessert. Der Aufbau des abgetragenen Mauerringes wurde angefangen, jedoch nicht beendet und wurde deswegen mit einer Plane abgedeckt.
