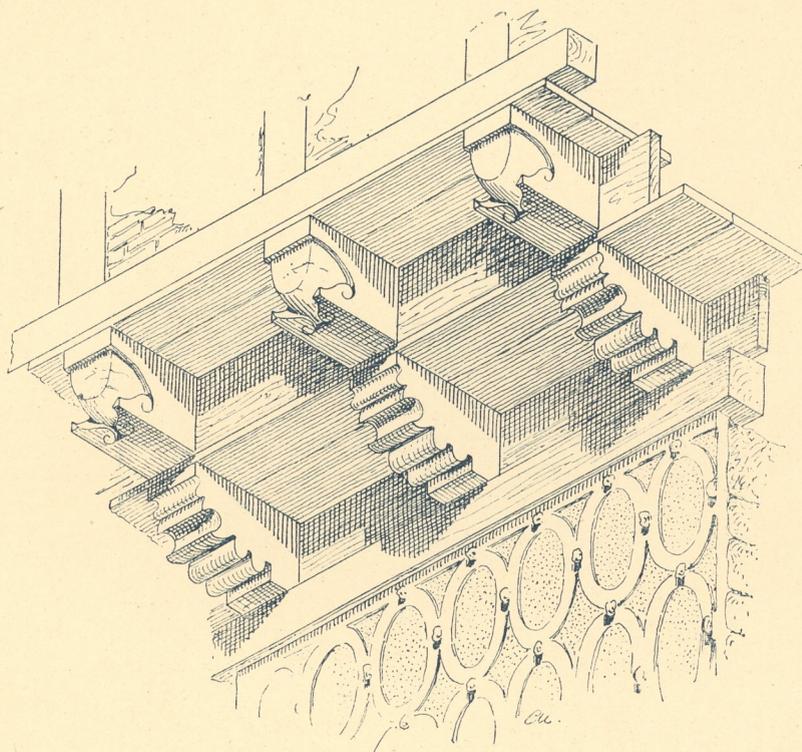
Fig. 118.

Von einem Wohnhause in Segovia.

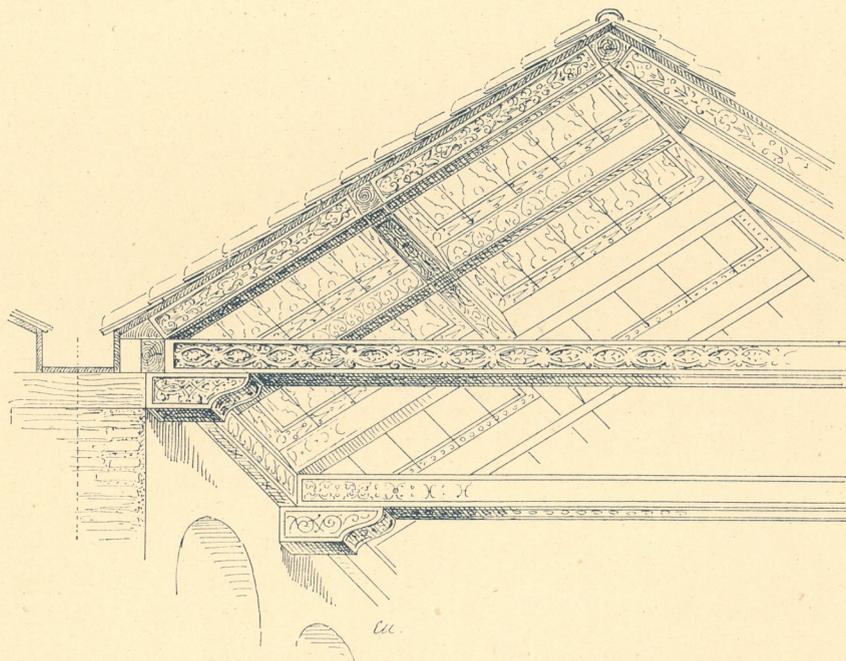
Fig. 119.

Dachstuhl der Moschee von Cordova. Rekonstruiert nach Morales 1572. Abgebrochen 1713, jetzt gewölbt.

Anschliessend an diese Einzelformen, dürfte hierher auch der 1713 abgerissene Dachstuhl der Moschee von Cordova zu rechnen sein, welcher in seinen Rekonstruktionen in Fig. 119 wiedergegeben und aus dessen in Fig. 120 gezeigten Ornamenten zu ersehen
