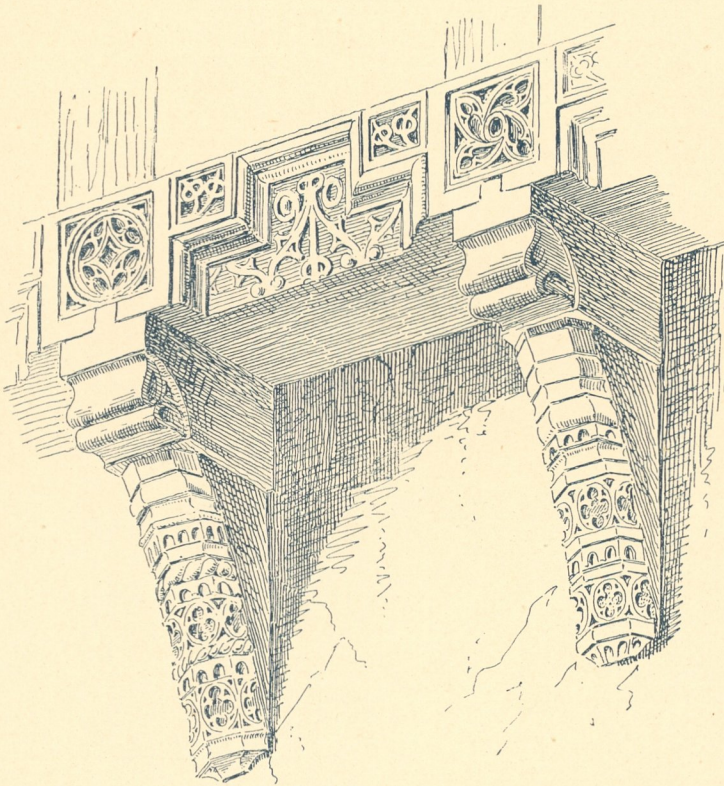
Fig. 189.  
Schwelle und Knaggen  
aus Burg Flechtingen.

Fig. 189 giebt ein solches Detail von einer alten Burg Flechtingen in Braunschweigs Nähe. Auch der Schwellenschmuck zeigt neben dem Treppenfriesmotiv eine vollständige Ueberziehung aller Flächen mit Schmuck, — meist Nachahmungen spätgotischen Masswerks. Um trotzdem den Treppenfries zu gehöriger Geltung zu bringen, hat man die von ihm umschlossene Fläche tief in das Holz hineingearbeitet und dann erst mit Ornament überzogen. Durch die tiefen Schatten unter der Abtreppung bewirkt dies doch eine kräftige, monumentale Wirkung. Vergl. auch Fig. 190.
