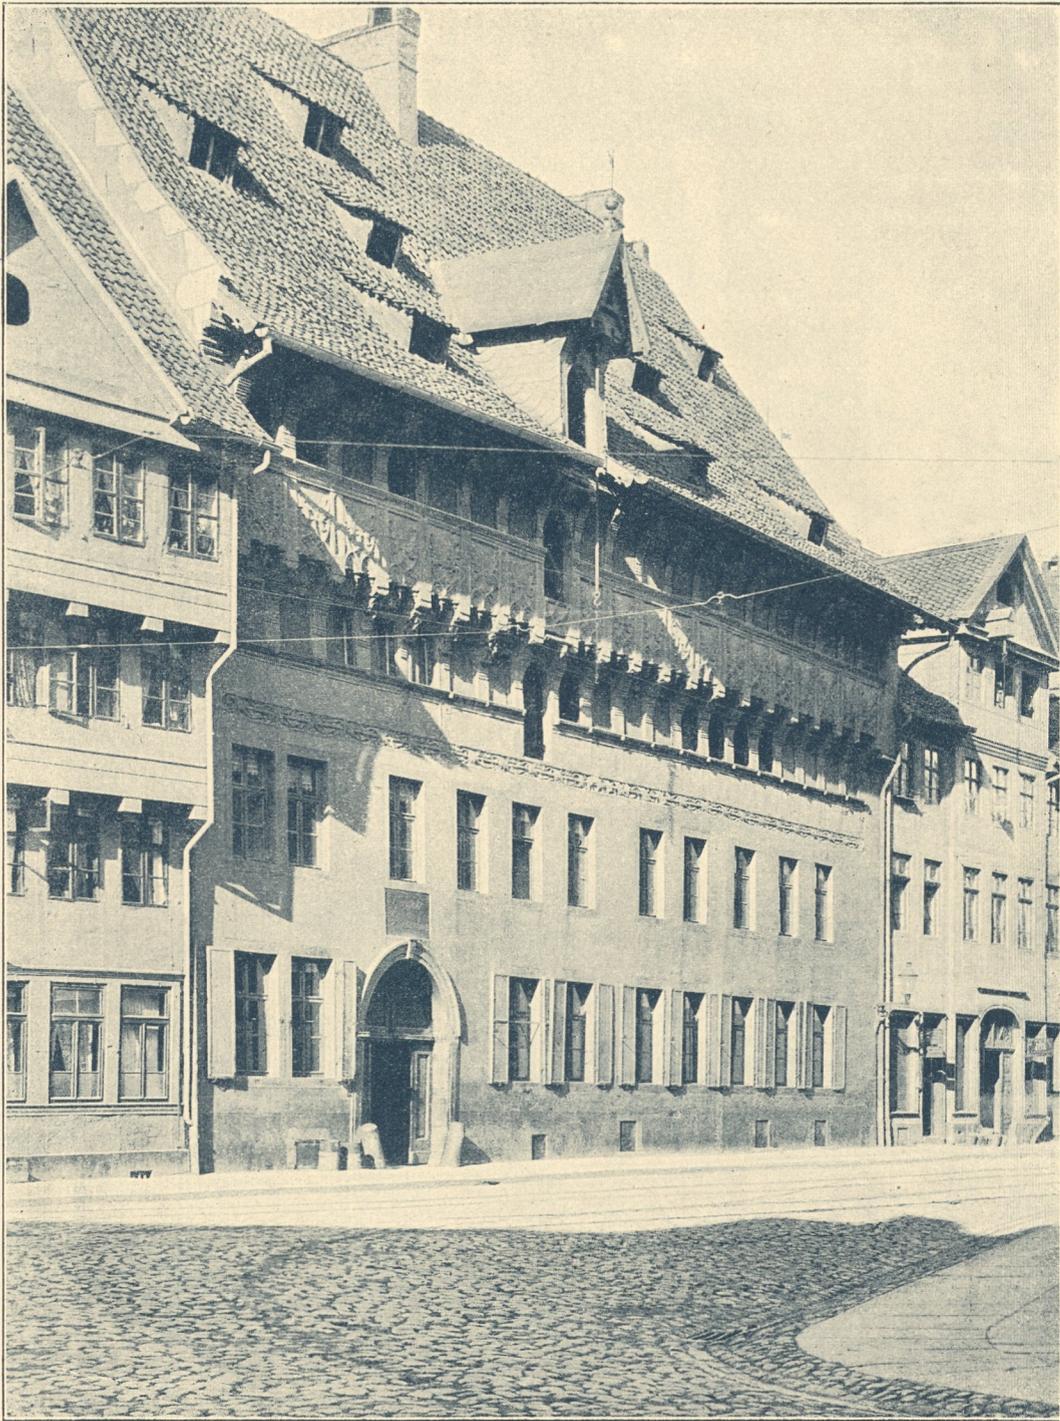
Fig. 197.

Haus von Gebrüder Dannenbaum, Auguststr. 33 in Braunschweig, erbaut 1517.

konsolenartigen Knäute unter den Endigungen des Masswerks sind Zuthaten neuerer Zeit und nicht im Sinne der ersten Errichtung. Das Wesen der die Balken und Ständer in der Horizontale zusammenhaltenden Schwelle, ihre die Last des Oberbaues auf die Knagge vereinigende Bedeutung ist hier gänzlich zerstört zu gunsten einer rein dekorativen Ausfüllung der Flächen zwischen den Ständern. Auch in die sonst schlichten Ständer ist ein
