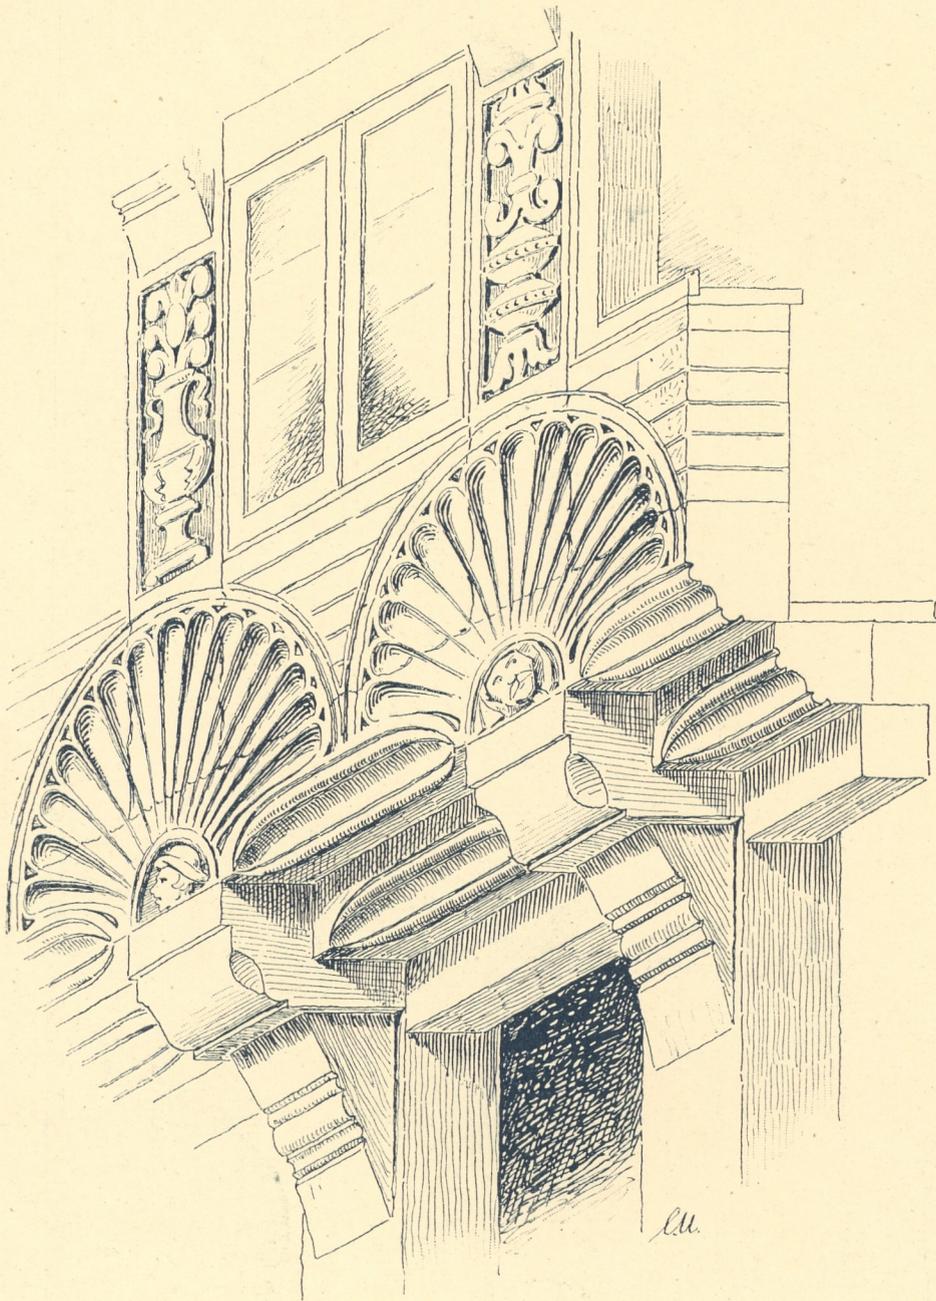
Fig. 233.

Fig. 233 bringt uns noch einmal ein, jetzt abgerissenes, Haus mit Fächerfries aus Braunschweig, Wendenstrasse 12, an dem der Unterschied des tief und kräftig geschnittenen Reliefs gegenüber der Arbeit in den Harzorten so recht klar und deutlich zu ersehen ist. Auch hier ist die Schwelle noch nach herrschender braunschweigischer Sitte nicht durch

Wendenstrasse 12 in Braunschweig. Erbaut 1535, jetzt abgerissen.

selbständigen Schmuck hervorgehoben, aber ihre vordere untere Kante ist weit ausgekehlt und darunter liegt ein gleich behandeltes Füllholz wie am Konsistorium zu Stolberg. Die starke Schattenwirkung hebt kräftig die Vorkragung hervor. Die Kandelaber über den Fächern erinnern an das Haus Langestrasse 9 (Fig. 214) und das Demmersche Haus (Fig. 207).
