Haus Südklint 11 in Braunschweig.

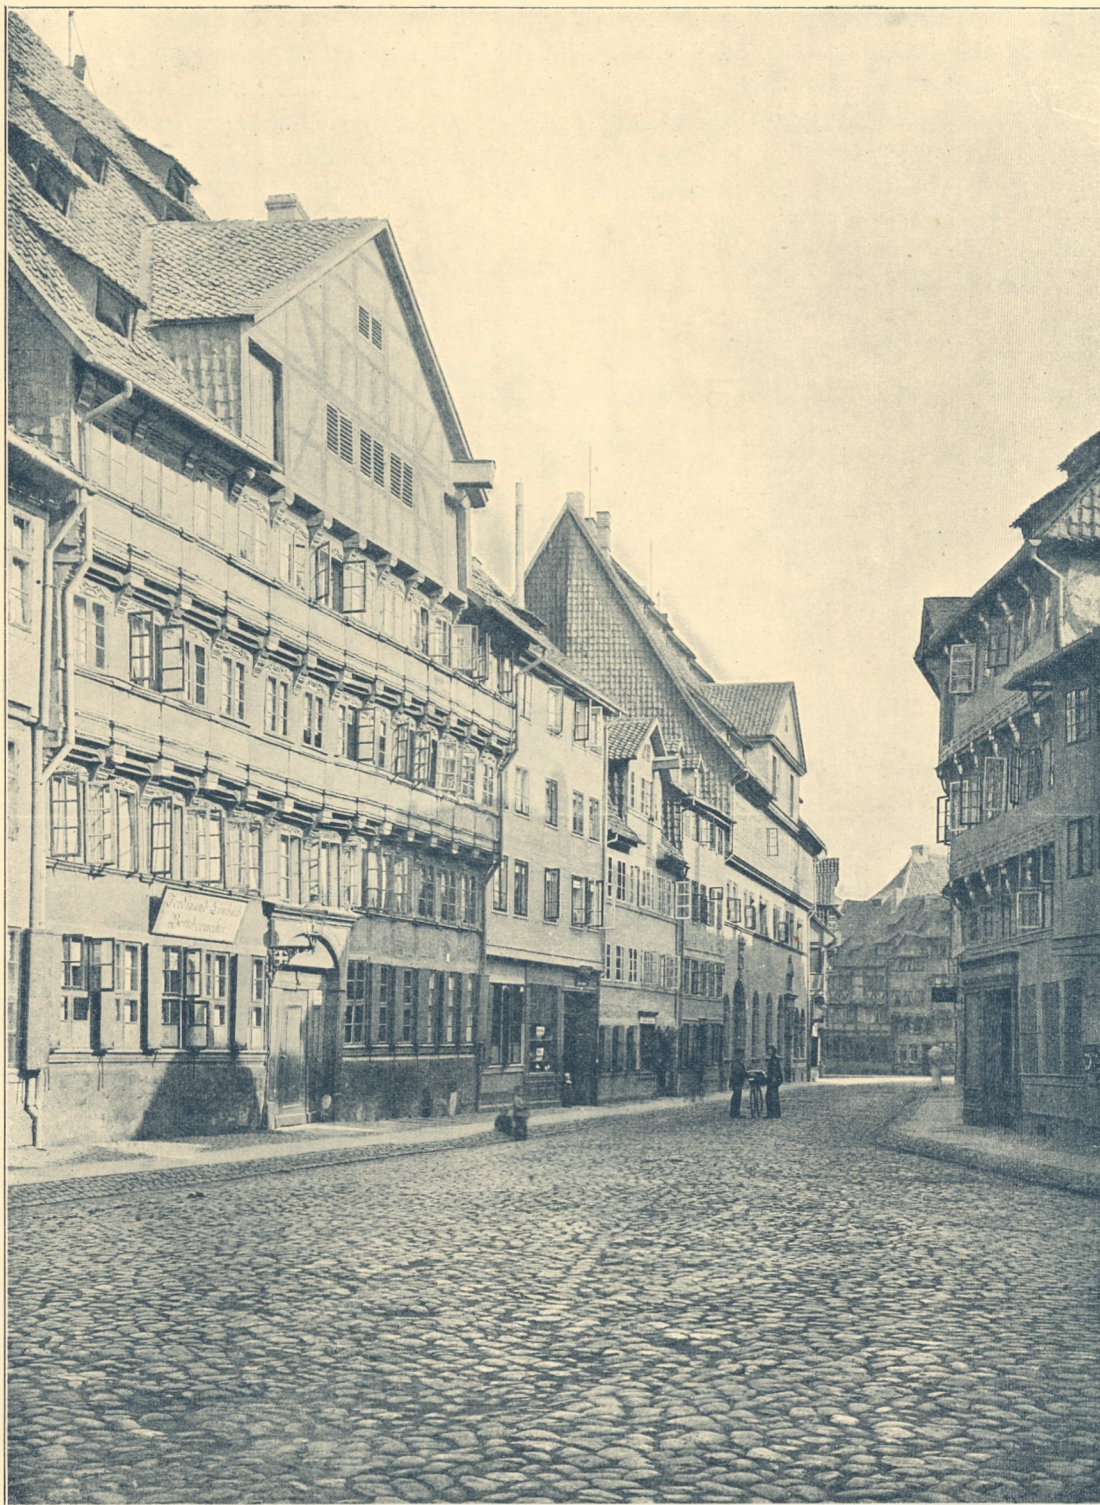
Die Auskehlung der Schwelle bürgert sich in Braunschweig nicht ein. An dem Hause am Südklint No. 11 sehen wir nur das Füllholz so behandelt, Fig. 234. Der Dach-erker ist spätere Zuthat.
