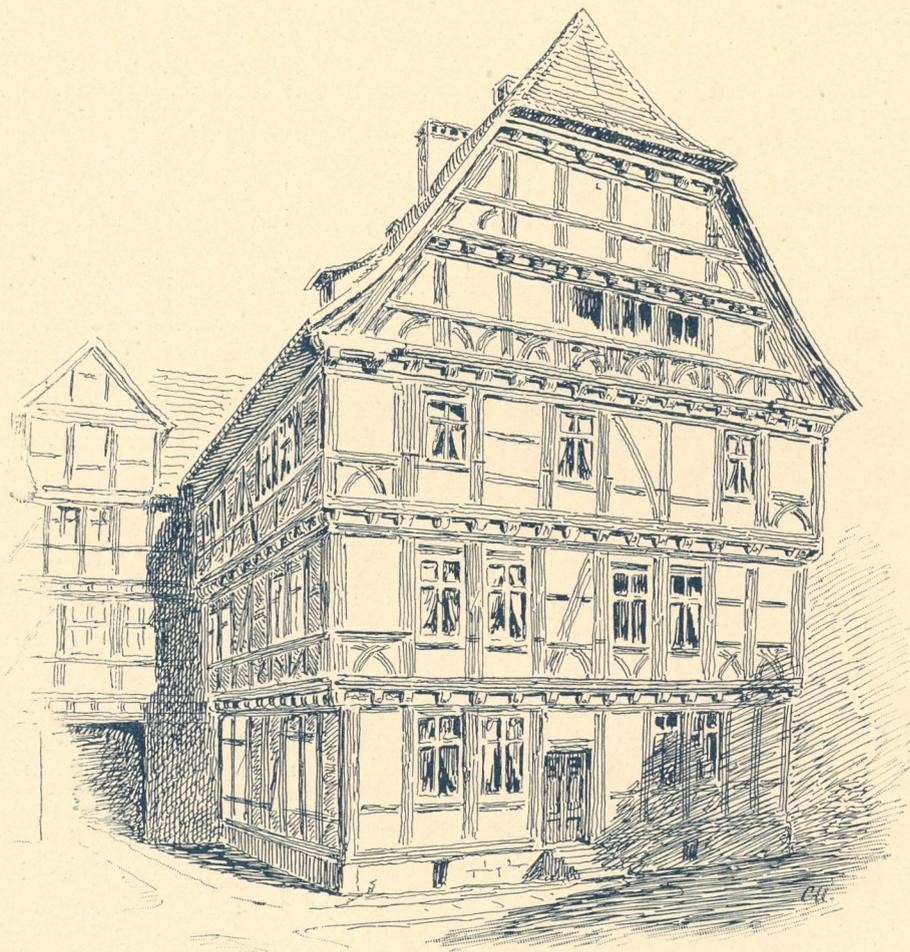
Hintergebäude des Pfarrhauses St. Martini in Cassel (jetzt abgerissen).

Die Hinteransicht des abgerissenen Pfarrhauses von St. Martini in Cassel zeigt Fig. 285. Die gekreuzten Streben unter den Fenstern zeigen eine besonders wunderliche und unkonstruktiv geschweifte Form.
