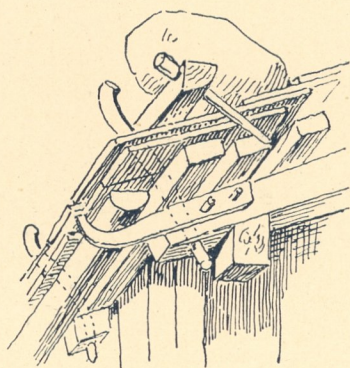
Fig. 361.

Dachüberstand mit Wasserrinne eines Heuschobers in Fluelen.
Nach Gladbach.

Fig. 361 zeigt die Verbindung der Wasserrinne und die Befestigung der die Steine haltenden Dachlatten, Fig. 362 die gewöhnliche Konstruktion mit unterbrochenen Kehlbalken, Fig. 363 u. 364 ähnliche, noch kompliziertere Beispiele in Verbindung mit Gallerien.

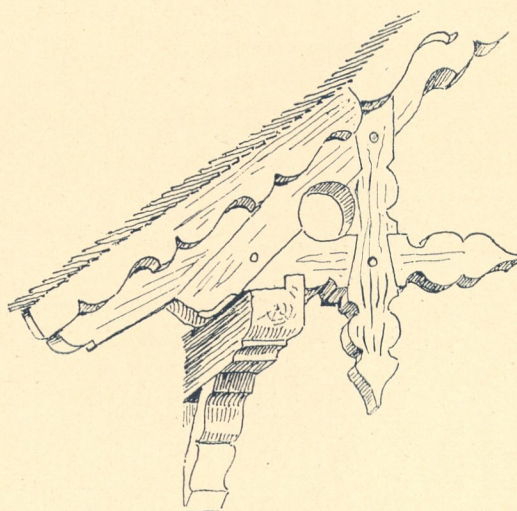
Fig. 362.

Dachüberstand eines Hauses in Mosnang (St. Gallen).
Nach Gladbach.
