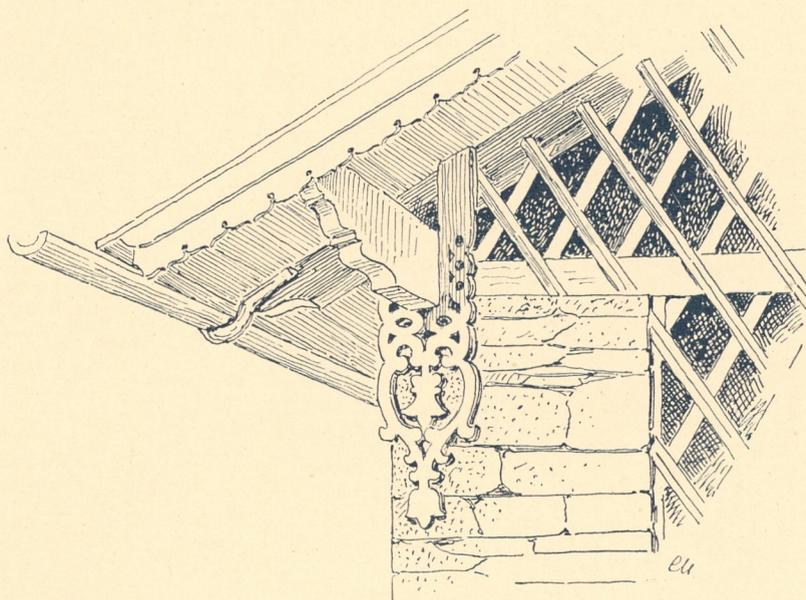
Fig. 360.

Dachüberstand einer massiven Scheuer in Gastein.

Eine ähnliche, aber verzierte Bildung giebt Fig. 360 ebendaher.  
In die Schweiz führen uns die folgenden Beispiele.

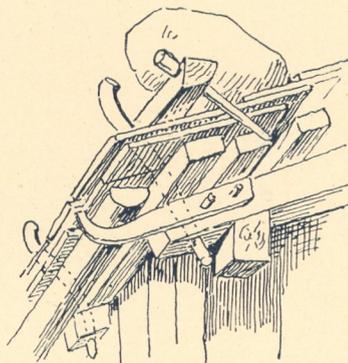
Fig. 361.

Dachüberstand mit Wasserrinne eines Heuschobers in Fluelen.  
Nach Gladbach.

Fig. 361 zeigt die Verbindung der Wasserrinne und die Befestigung der die Steine haltenden Dachlatten, Fig. 362 die gewöhnliche Konstruktion mit unterbrochenen Kehlbalken, Fig. 363 u. 364 ähnliche, noch kompliziertere Beispiele in Verbindung mit Gallerien.

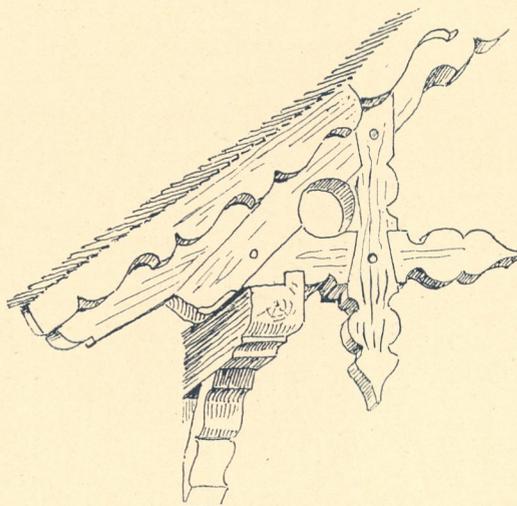
Fig. 362.

Dachüberstand eines Hauses in Mosnang (St. Gallen).  
Nach Gladbach.
