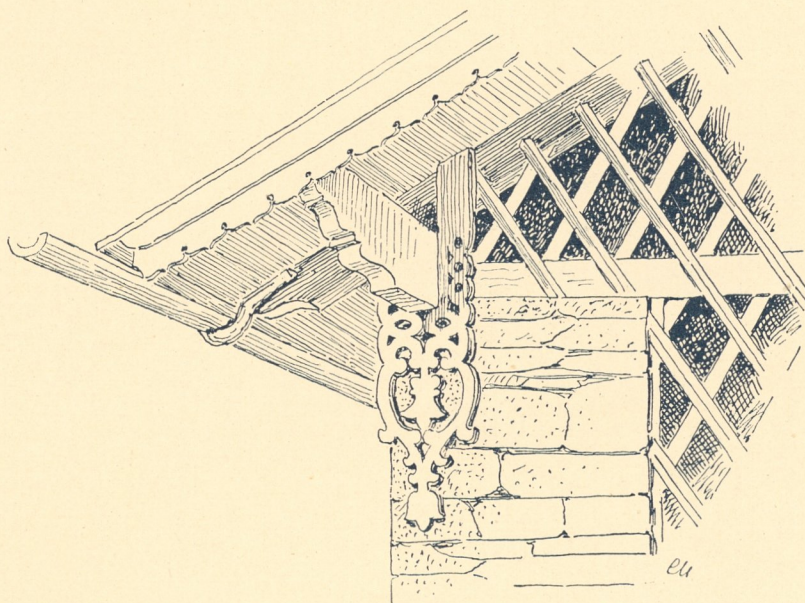
Fig. 360.

Dachüberstand einer massiven Scheuer in Gastein.

Eine ähnliche, aber verzierte Bildung giebt Fig. 360 ebendaher.
In die Schweiz führen uns die folgenden Beispiele.

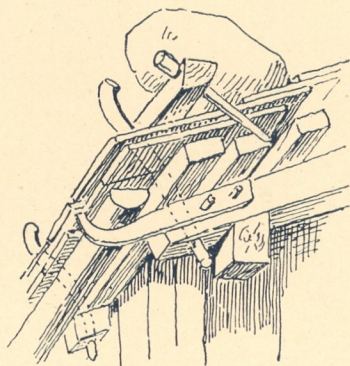
Fig. 361.

Dachüberstand mit Wasserrinne eines Heuschobers in Fluelen.
Nach Gladbach.

Fig. 361 zeigt die Verbindung der Wasserrinne und die Befestigung der die Steine haltenden Dachlatten, Fig. 362 die gewöhnliche Konstruktion mit unterbrochenen Kehlbalken, Fig. 363 u. 364 ähnliche, noch kompliziertere Beispiele in Verbindung mit Gallerien.

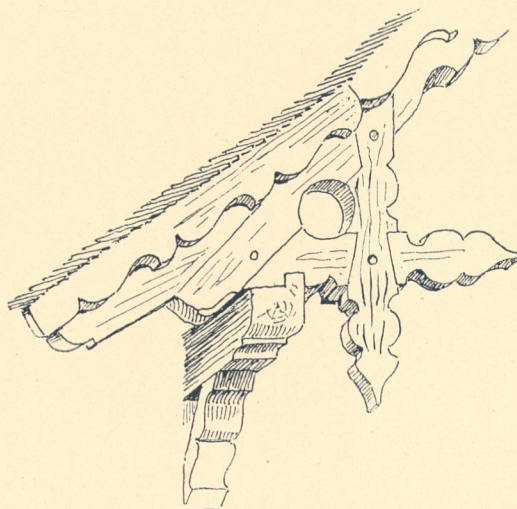
Fig. 362.

Dachüberstand eines Hauses in Mosnang (St. Gallen).
Nach Gladbach.
