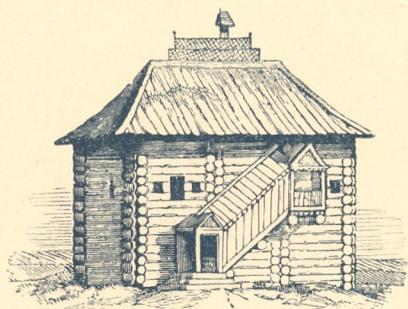
Fig. 372.

Bauernhäuser im Norden Russlands. Nach Blasius: Reise im europäischen Russland 1840/41.

Zweigeschossige Anlage zeigt Fig. 372 mit der Freitreppe an der Aussenseite und Bedachung aus langen, mit den Sparren parallel laufenden Brettern.

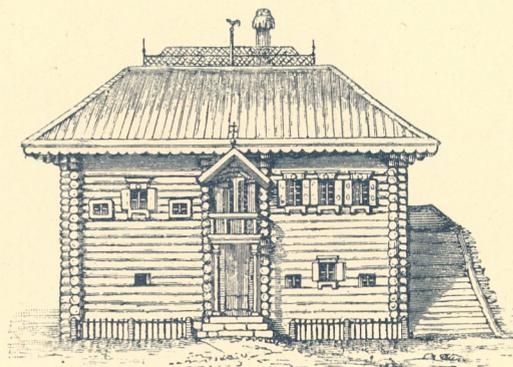
Fig. 373.

Auch die Urform des Wagens unserer Abbildung mit den Scheibenrädern stimmt vortrefflich zu der ganzen primitiven Anlage.

Fig. 373 stellt ein etwas reicheres und in den Verhältnissen schon gut abgestimmtes Bauernhaus dar. Auch hier geht die nur aus einer Folge von runden Blöcken gebildete Treppe an der Aussenseite in die Höhe.

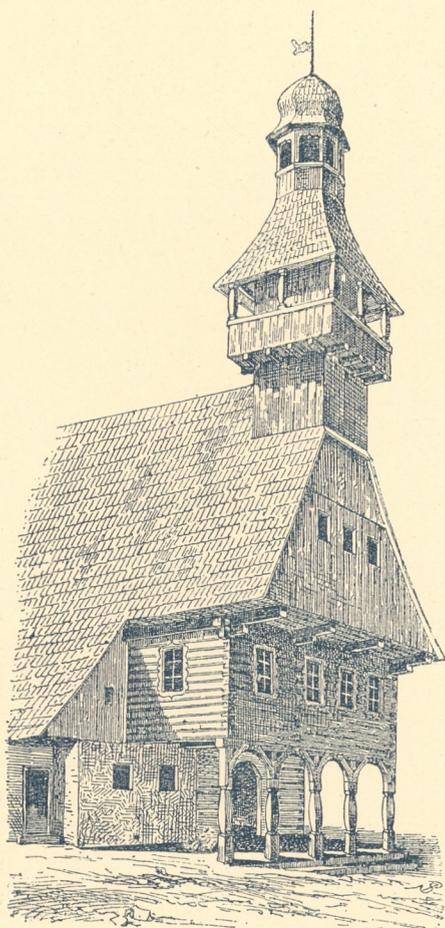
Fig. 374. Rathaus in Eisenbrod.

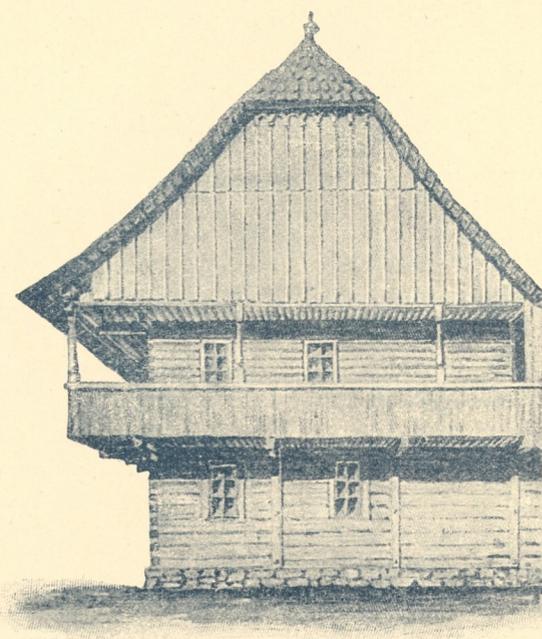
Fig. 375. Rückseite des Eisenbroder Rathauses.
