Bauernhäuser im Norden Russlands. Nach Blasius: Reise im europäischen Russland 1840/41.

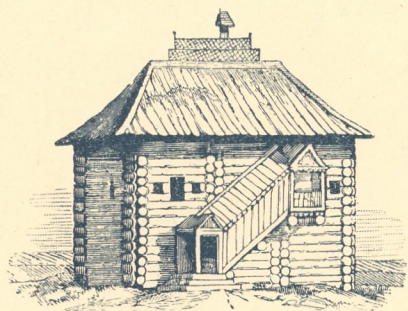
Fig. 372.

Zweigeschossige Anlage zeigt Fig. 372 mit der Freitreppe an der Aussenseite und Bedachung aus langen, mit den Sparren parallel laufenden Brettern.

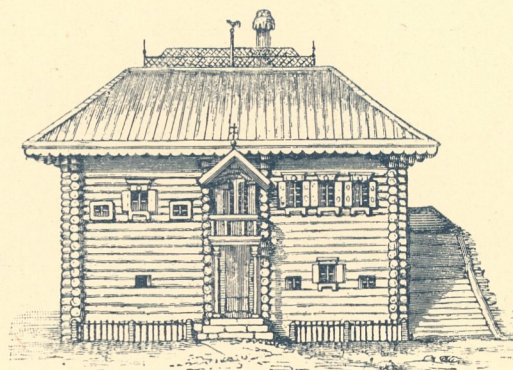
Fig. 373.

Auch die Urform des Wagens unserer Abbildung mit den Scheibenrädern stimmt vortrefflich zu der ganzen primitiven Anlage.

Fig. 373 stellt ein etwas reicheres und in den Verhältnissen schon gut abgestimmtes Bauernhaus dar. Auch hier geht die nur aus einer Folge von runden Blöcken gebildete Treppe an der Aussenseite in die Höhe.

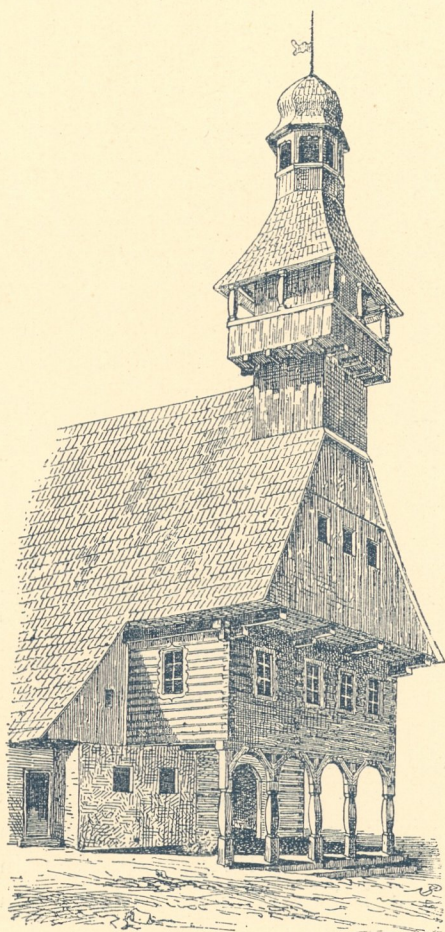
Fig. 374. Rathaus in Eisenbrod.

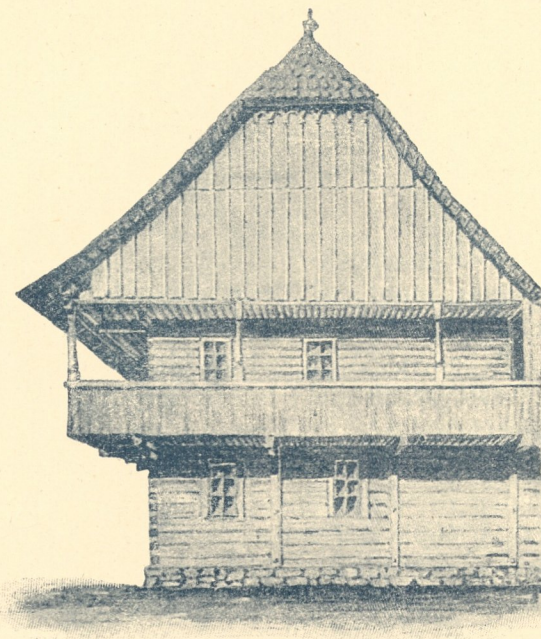
Fig. 375. Rückseite des Eisenbroder Rathauses.
