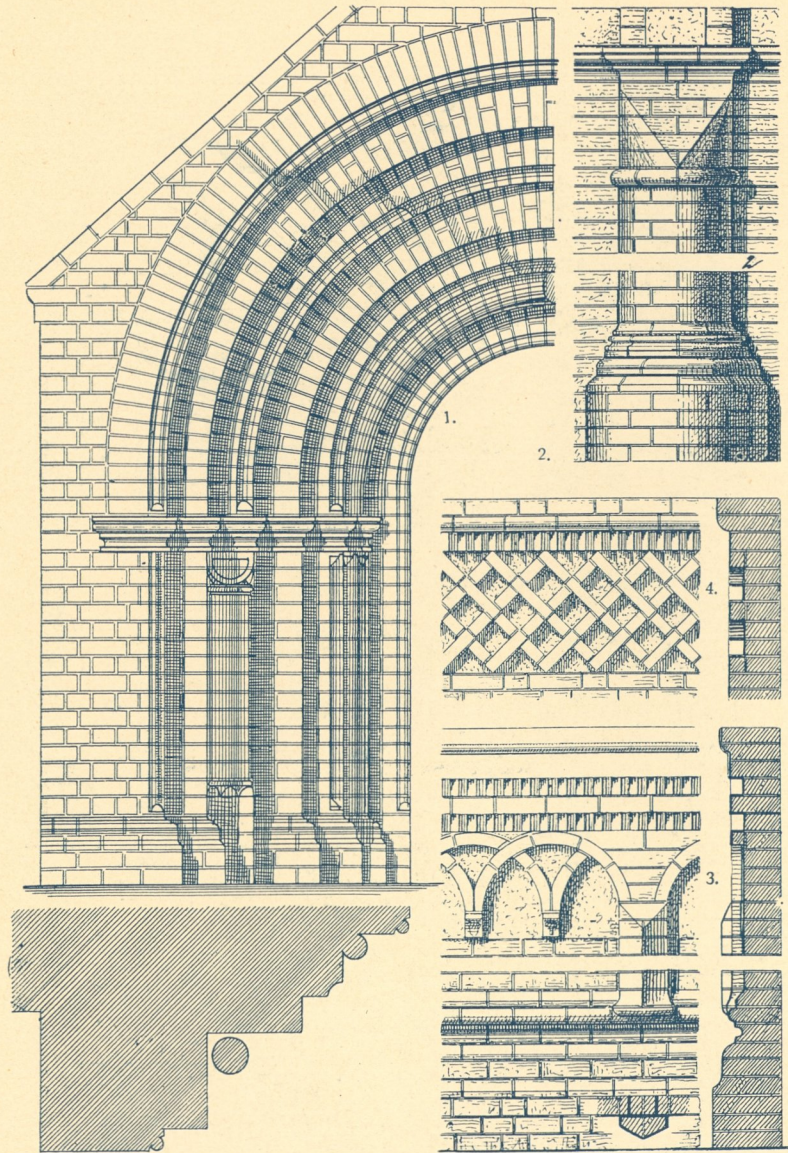
Fig. 82.

Klosterkirche zu Arendsee und Diesdorf. 1. Hauptportal der Kirche zu Arendsee. 2. Pfeilerfuss und Kapitäl vom Vierungpfeiler der Kirche zu Arendsee. 3. Hauptgesimse, Sockel und Lisene der Absis daselbst. 4. Hauptgesimse von der Kirche zu Diesdorf.

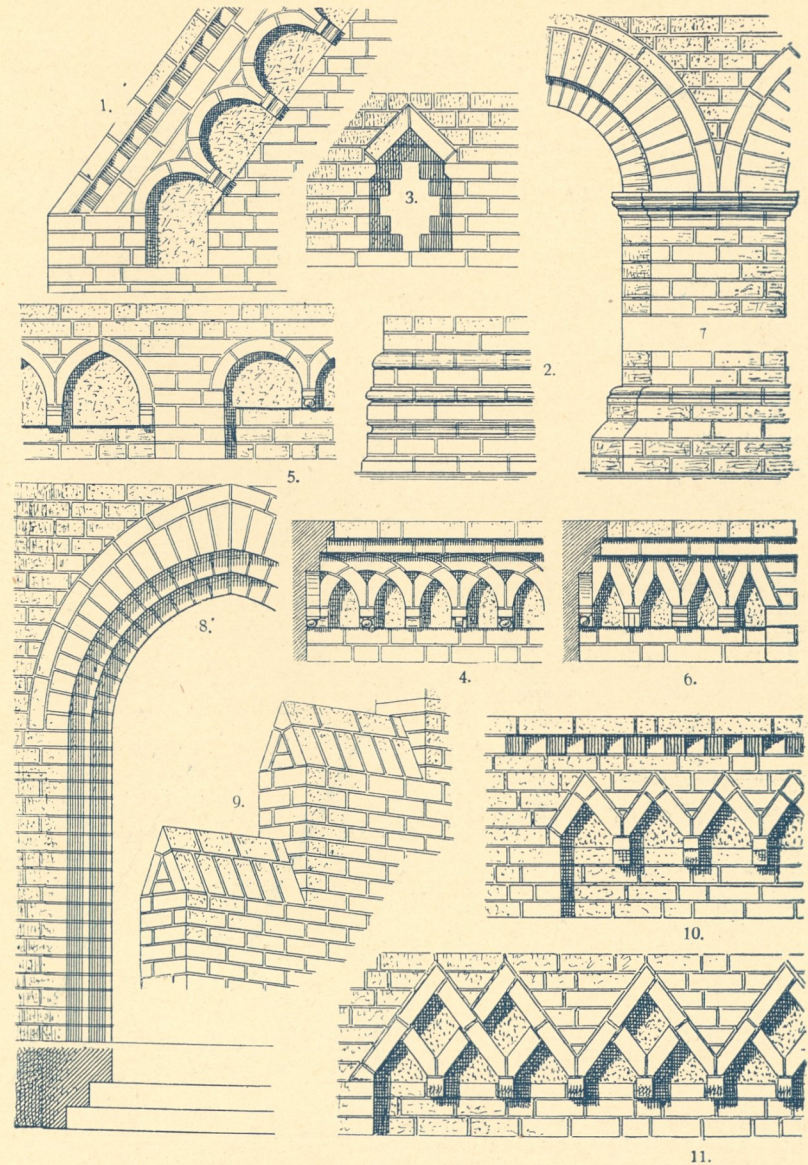
Fig. 83.

Kirche St. Nicolaus vor Brandenburg. 1. Giebelgesimse der Ostseite. 2. Plinthgesimse des Westgiebels. 3. Vom Ostgiebel. 4. Hauptgesimse des südlichen Seitenschiffes. 5. Hauptgesimse des nördlichen Seitenschiffes. 6. Hauptgesimse des südlichen Mittelschiffes. 7. Kapitäl und Basis im Langschiff. 8. Tür auf der Nordseite. 9. Abtreppung am Westgiebel. 10. Gesimse von der Pfarrkirche zu Redekin. 11. Gesimse von der Pfarrkirche zu Schönhausen.
